# LA ROCHE-JAUDY (22) - Église Saint-Maudez d'Hengoat INVESTIGATIONS COMPLÉMENTAIRES

Juin 2025

VOLUME GRAPHIQUE PHASE : EP

Ce présent document entre dans le cadre du marché entre la commune de LA ROCHE-JAUDY et l'équipe de Maîtrise d'oeuvre pour les investigations complémentaires sur l'église Saint-Maudez d'HENGOAT.

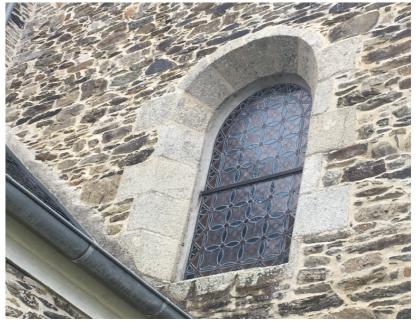
Etat actuel des vitraux restaurés en 1991

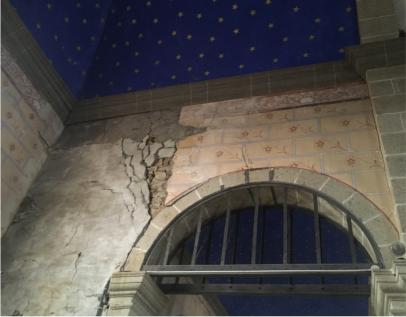
Zone de chute d'enduit et de fissuration avec cintre dans le transept sud

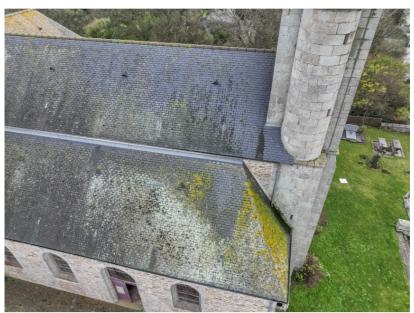
Etat actuel de la couverture restaurée en 1996

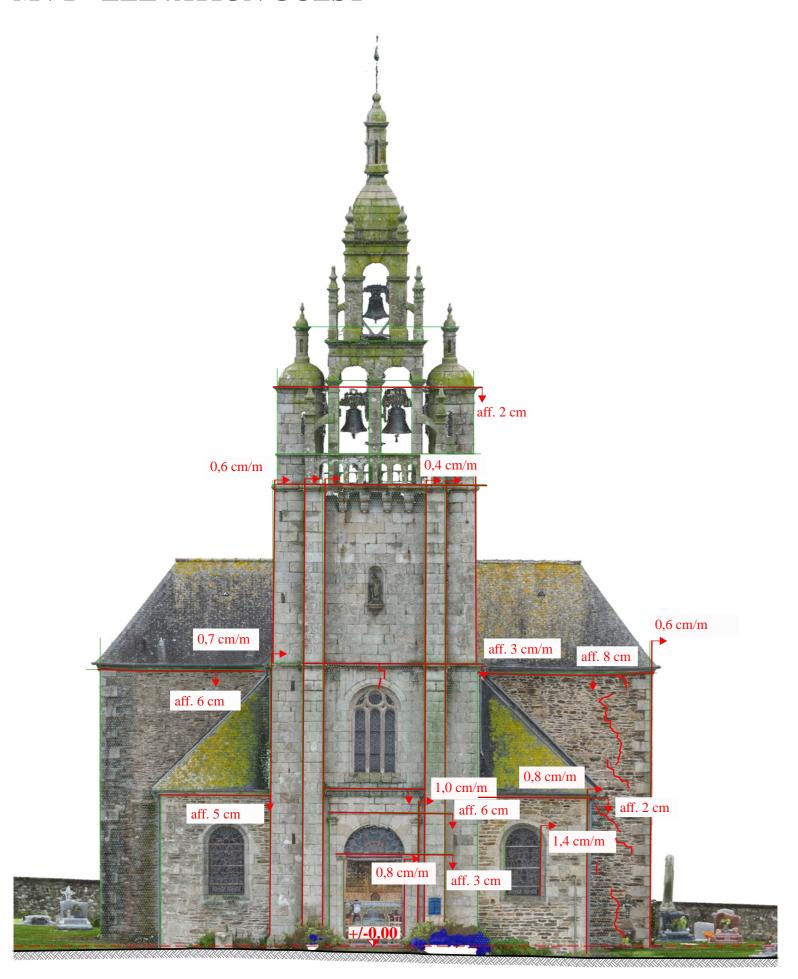
# MVT - ÉLÉVATION OUEST

- Déversement vers le Sud : 0,4cm/m -0.6 cm/m
- Affaissement au Sud : jusqu'à 6 cm.
- Fissures : 2e et 3e registres.

- Bas-côté sud : 0,8 cm/m
- Transept sud: 0,6 cm/m
- Fissures : sur façade ouest du transept sud.

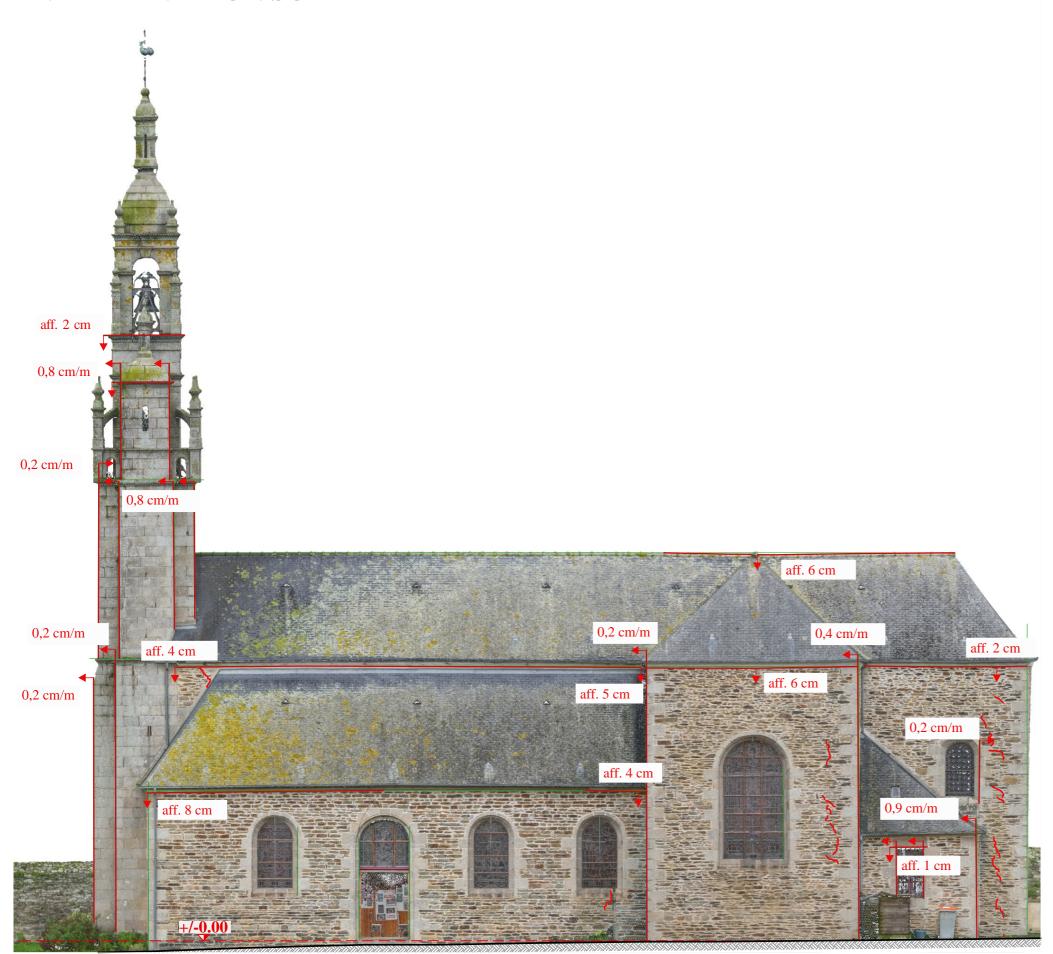
# MVT - ÉLÉVATION SUD

- Déversement vers l'Ouest de 1er régistre : 0,2 cm/m
- Déversement vers l'Ouest de de 2e régistre : 0,8 cm/m
- Déversement vers l'Ouest de de 3e régistre : 0,8 cm/m
- Affaissement vers l'Ouest : jusqu'à 2 cm.
- Fissures : intérieur de la tour sud.

- Transept sud : 0,2 0,4 cm/m
- Sacristie : 0,9 cm/m
- Fissures : transept sud et bas-côté sud

- Fissures : façade sud du choeur

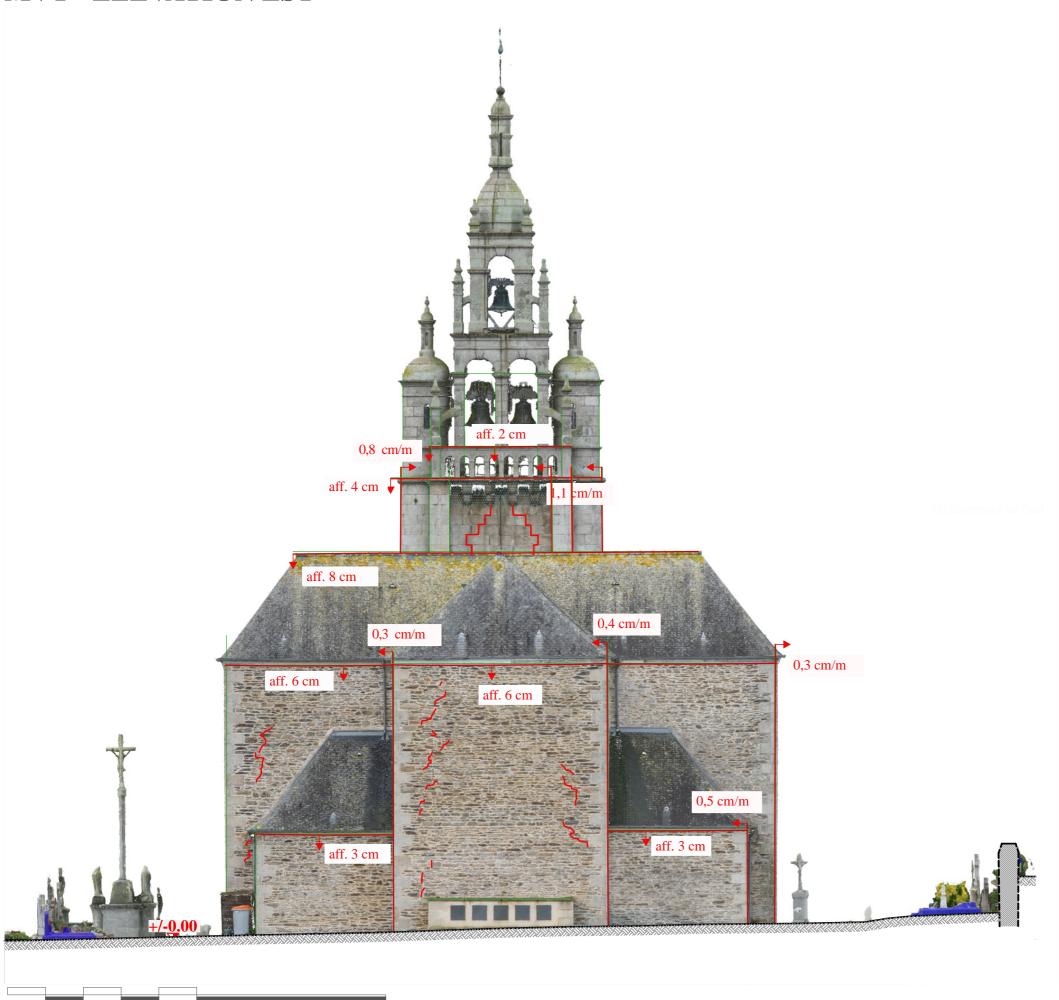
- Affaissement au Sud : jusqu'à 4 cm.
- Déversement vers le Sud :
- Fissures, joints lacunaires

- Fissures : choeur et transept sud

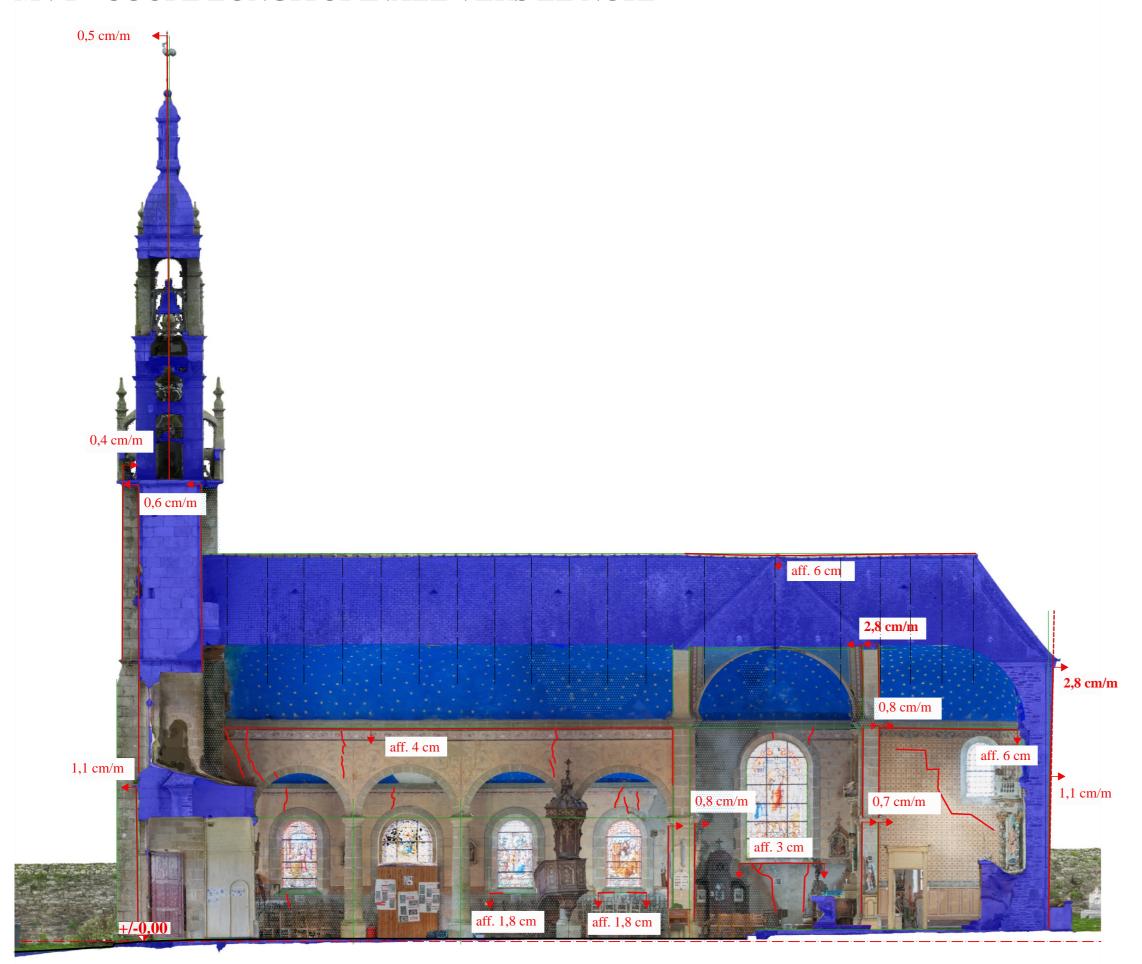
# **MVT - COUPE LONGITUDINALE VERS LE NORD**

- Déversement vers l'Ouest : 0,6 cm/m
- Fissures : intérieur de la tour d'escalier

Fissures : mur gouttereau du bas-côté nord, sous l'appui de la baie du transept nord, mur nord du chevet

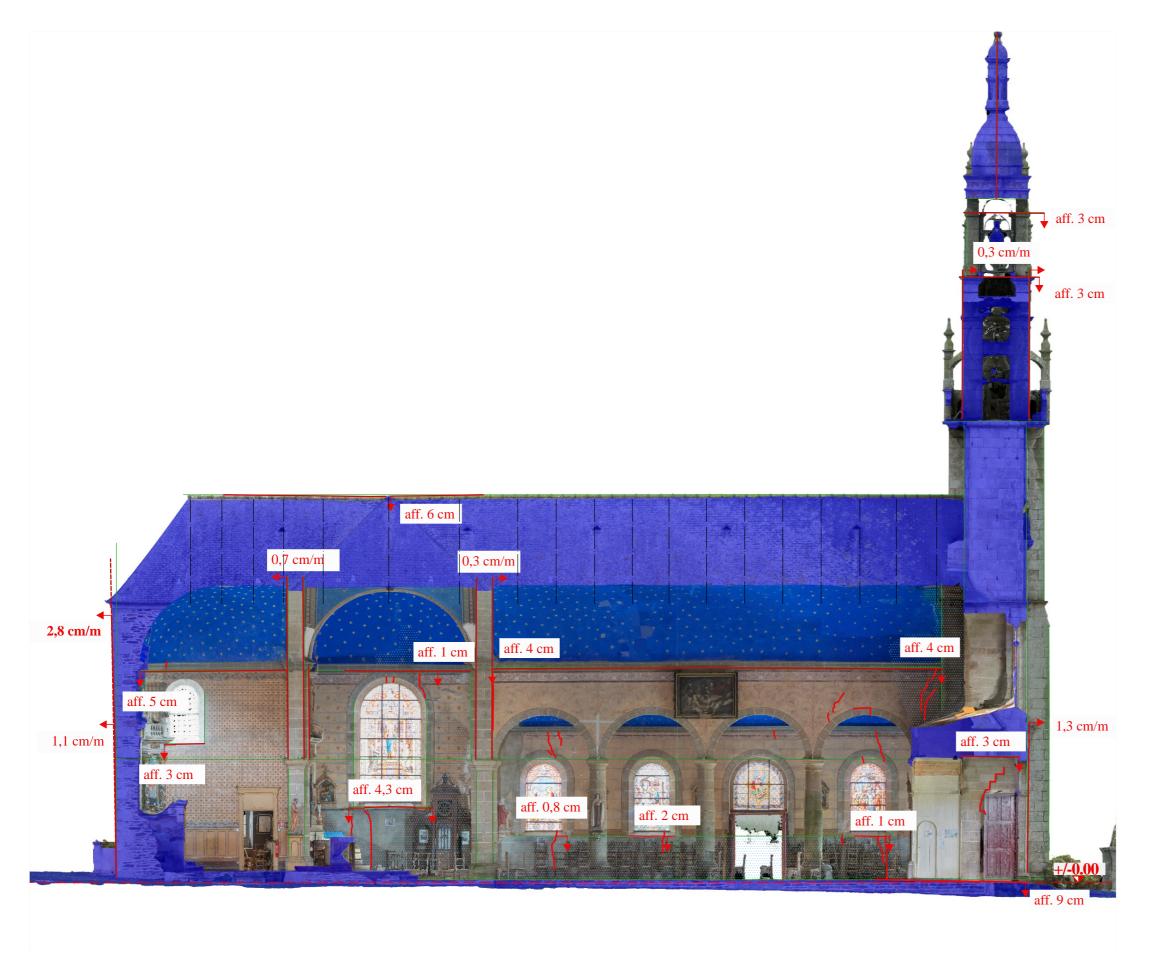
# **MVT - COUPE LONGITUDINALE VERS LE SUD**

- Fissures : tour d'escalier sud

Fissures intéireures : mur gouttereau du bas-côté sud et sous l'appui de la baie du transept sud

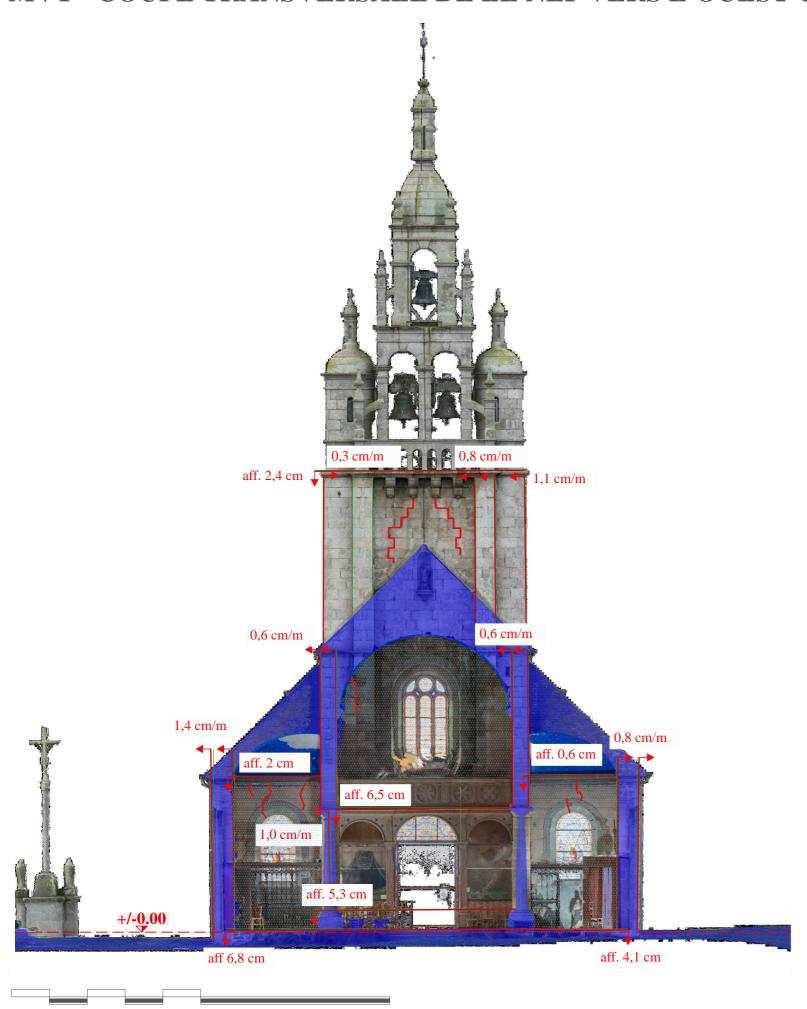
# MVT - COUPE TRANSVERSALE DE LE NEF VERS L'OUEST CC

- Déversement vers le Sud : 0,8 cm/m 1,1 cm/m
- Affaissement vers le Sud : jusqu'à 2,4 cm
- Fissures : façade exterieure est et R+1 en intérieur

Fissures intérieures : Narthex nord et sud au dessus des arcades es sur la base des photogrammétries de FLY HD.

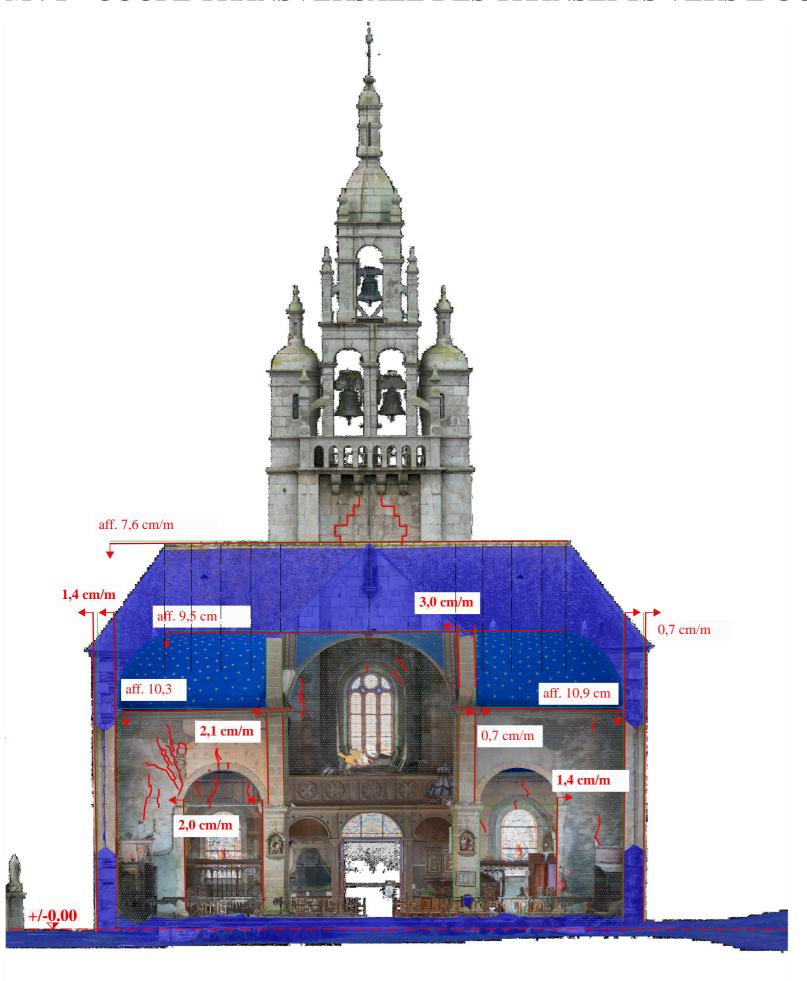
# MVT - COUPE TRANSVERSALE DES TRANSEPTS VERS L'OUEST EE

Fissures intérieures : bras de transept nord et sud

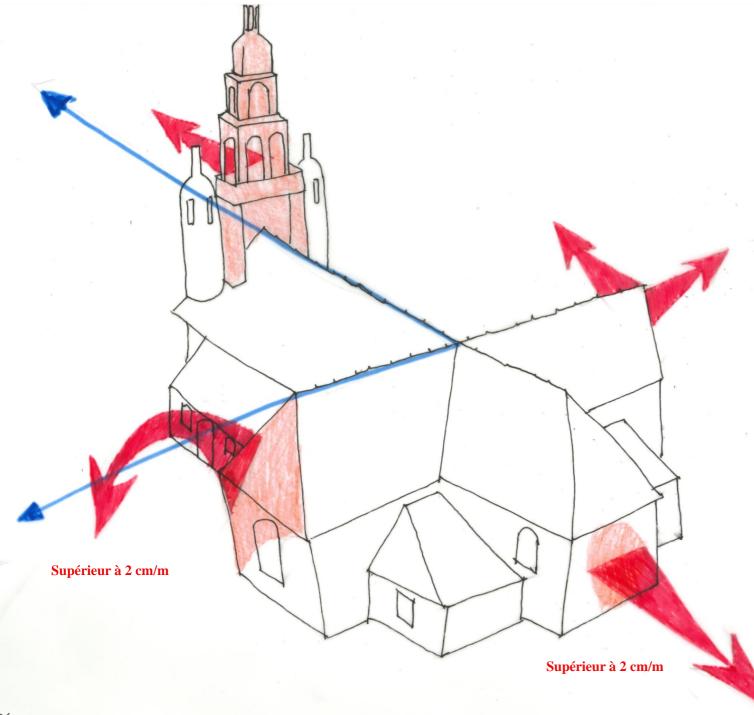
#### SCHEMA DÉVERS

- Mouvements légers, inférieur à 1cm/m sauf pour le transept sud et le chevet.
- Mouvements des murs d'un seul tenant concentré en tête de mur.
- Tendance au déversement de toute l'église vers le Sud-Ouest.
- Transept sud : déversement et affaissement de l'angle Sud-Ouest.

- Clocher : déversement du clocher vers le Sud-Ouest.
- Chevet : déformation mur du chevet.

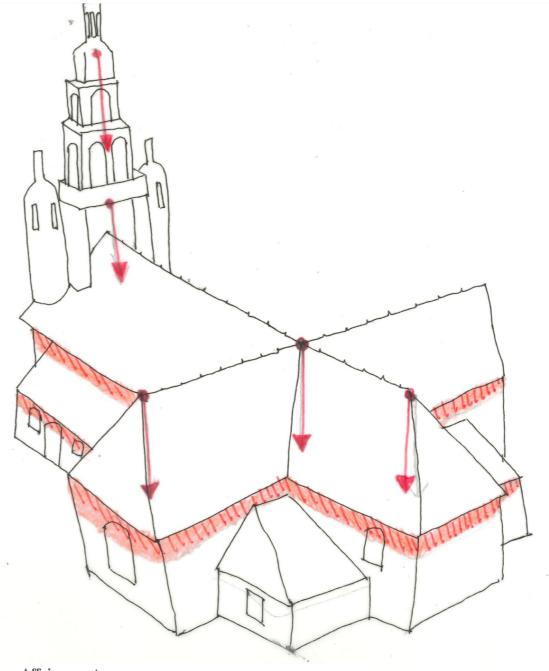
#### SCHEMA AFFAISSEMENTS

- Affaissement de la partie sommitale des arases maçonnées.
- Affaissements des horizontales du clocher.
- <u>- Faitages</u>: affaissement au niveau de la croisée du transept, de la croupe du choeur et de la croupe du transept sud.
