CÔTES D'ARMOR - LA ROCHE-JAUDY

EGLISE SAINT-MAUDEZ
ETUDE DIAGNOSTIC

Rapport de présentation - Décembre 2023

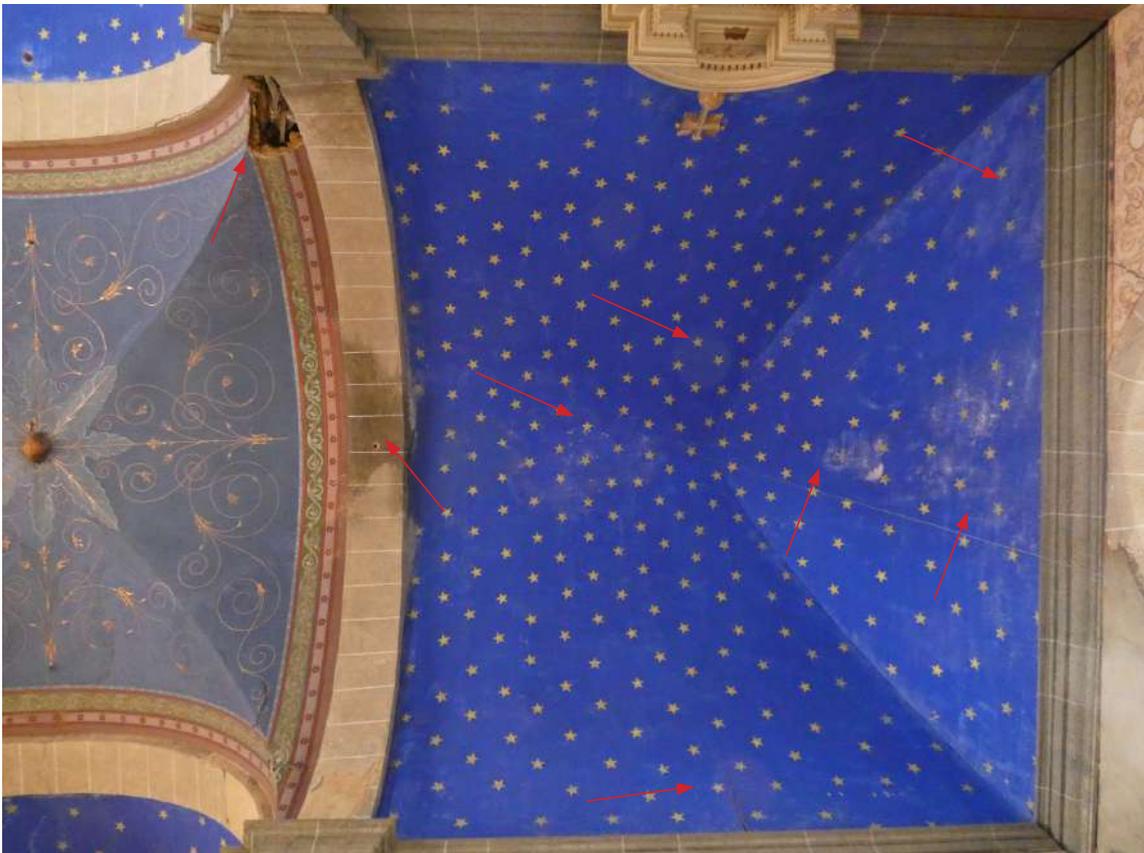
Trace d'humidité en plusieurs points de la voûte et pied de noue Nord-Est altéré.

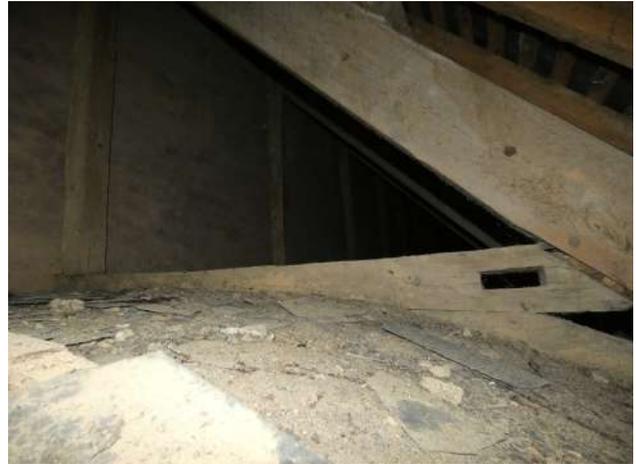
Vue sur le mur gouttereau (côté nef) et bas de versant montrant de l'humidité sur les liteaux.

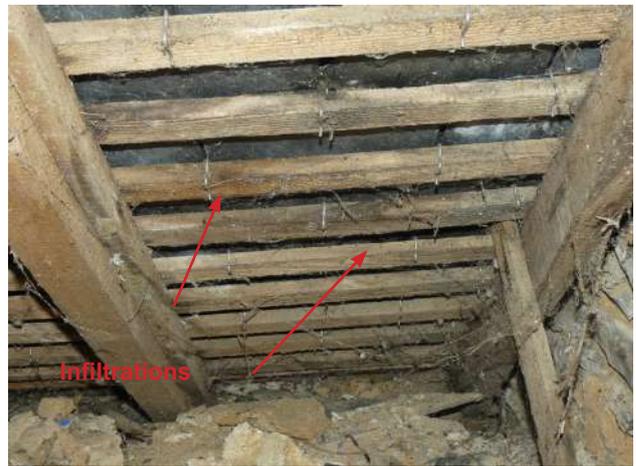
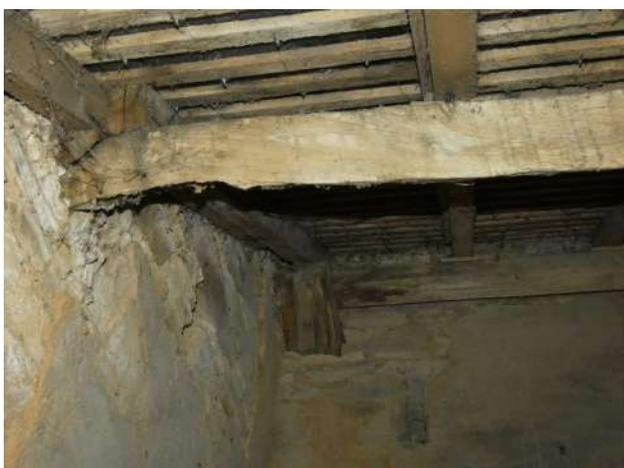
About de panne intermédiaire dégradée au droit de la jonction avec le bras Nord du Transept.

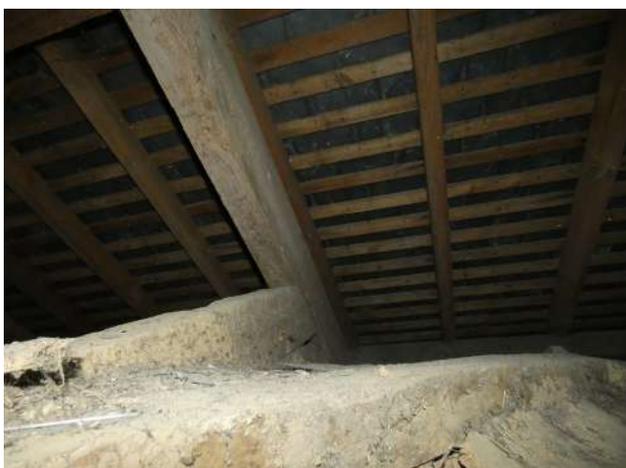
Vue sur le mur gouttereau (côté nef) et bas de versant montrant de l'humidité sur les liteaux.

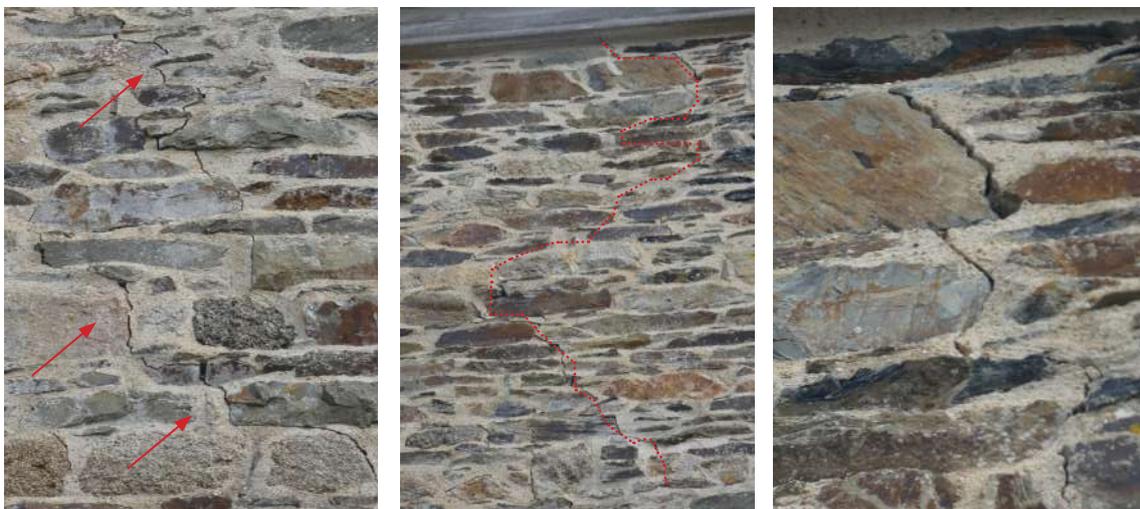
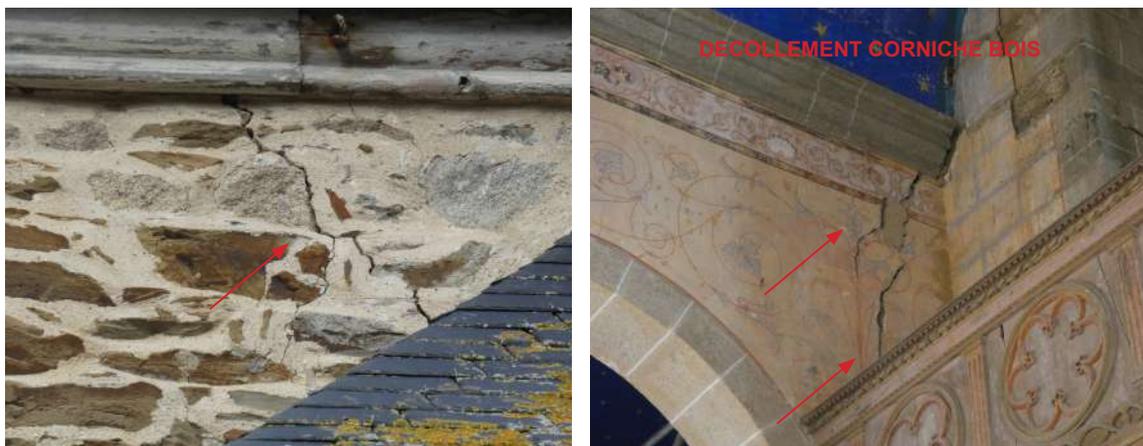
Fissures traversantes sur le mur gouttereau du bas côté Sud au droit du clocher.

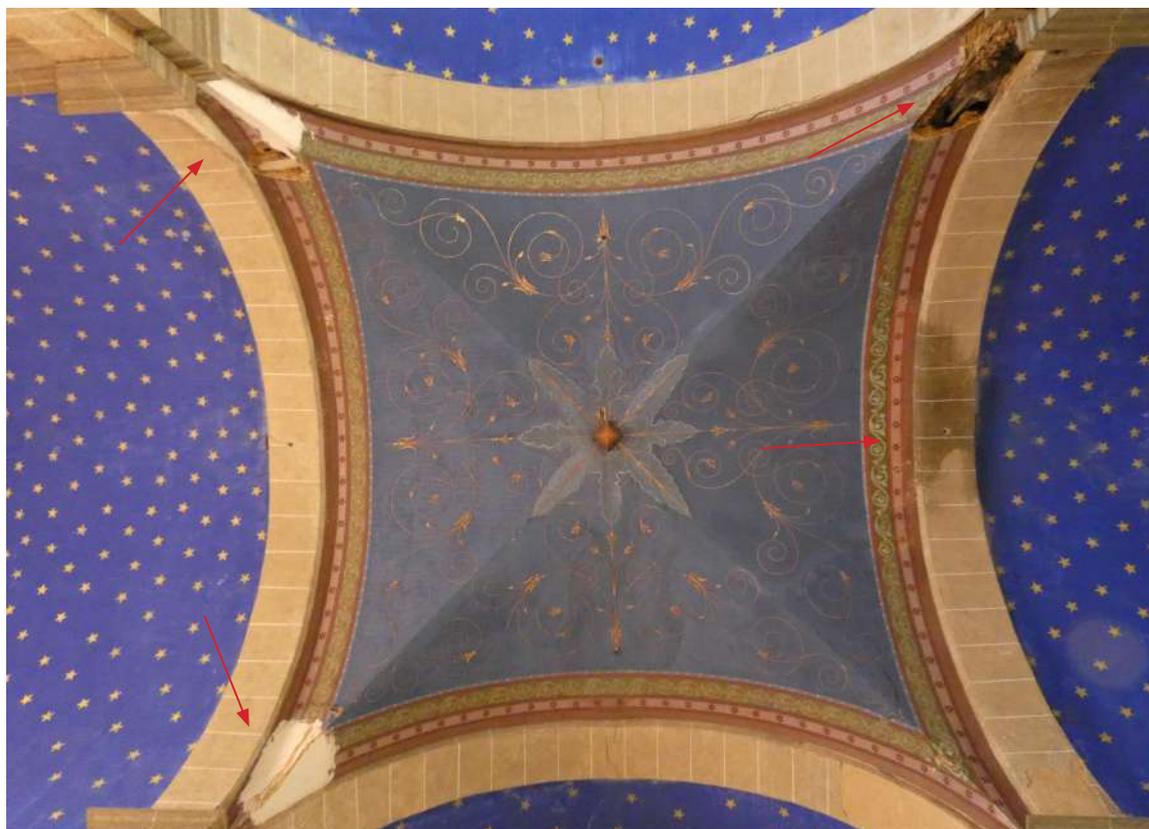
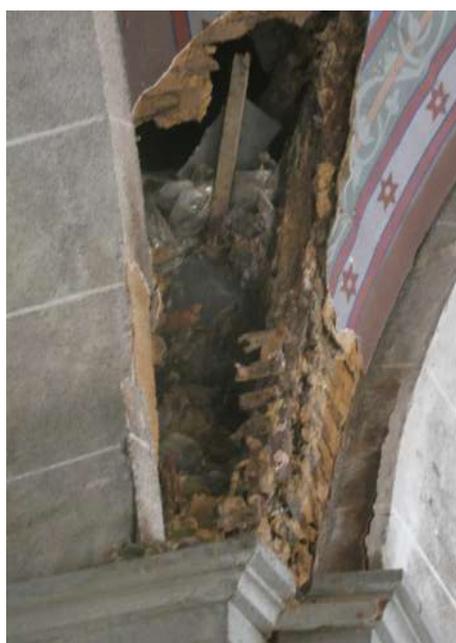
Pied de noue altéré.

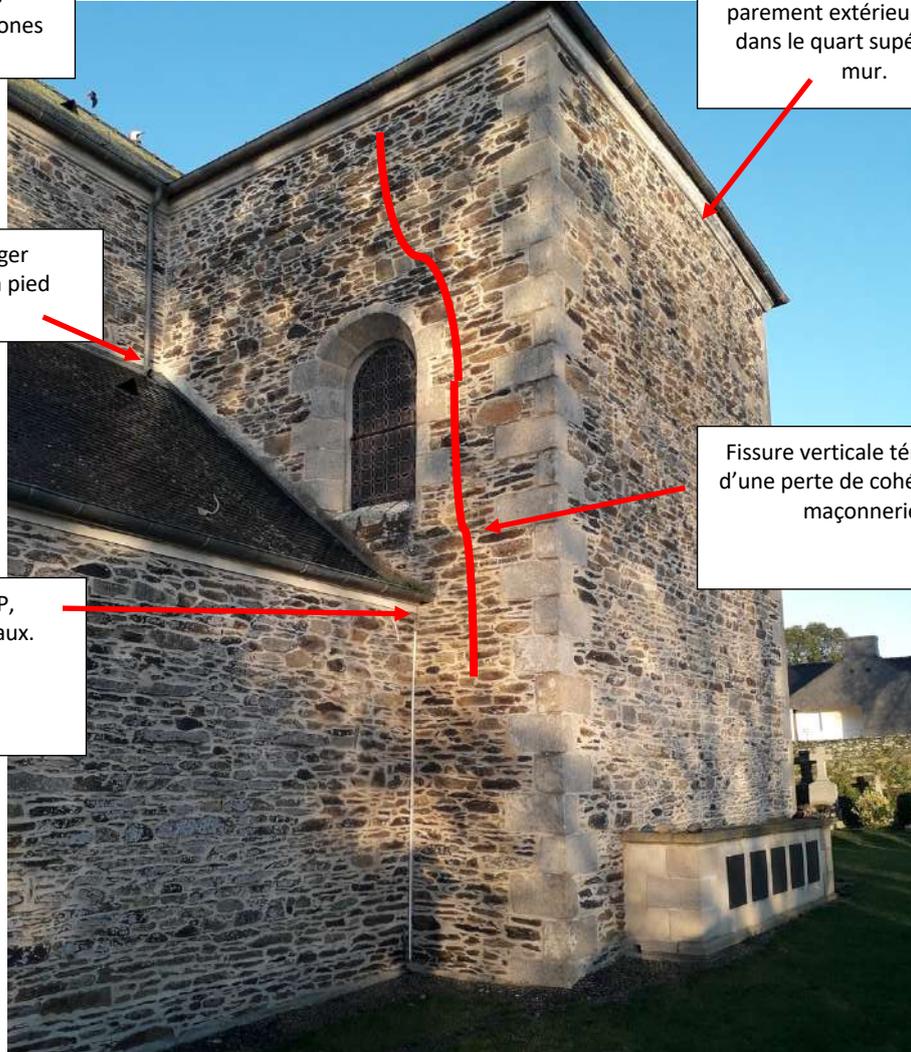
Fissure verticale témoignant d'une perte de cohésion de la maçonnerie.

Absence de descente EP, prolifération des végétaux. Absence d'entretien. Gouttière sous-dimensionnée.

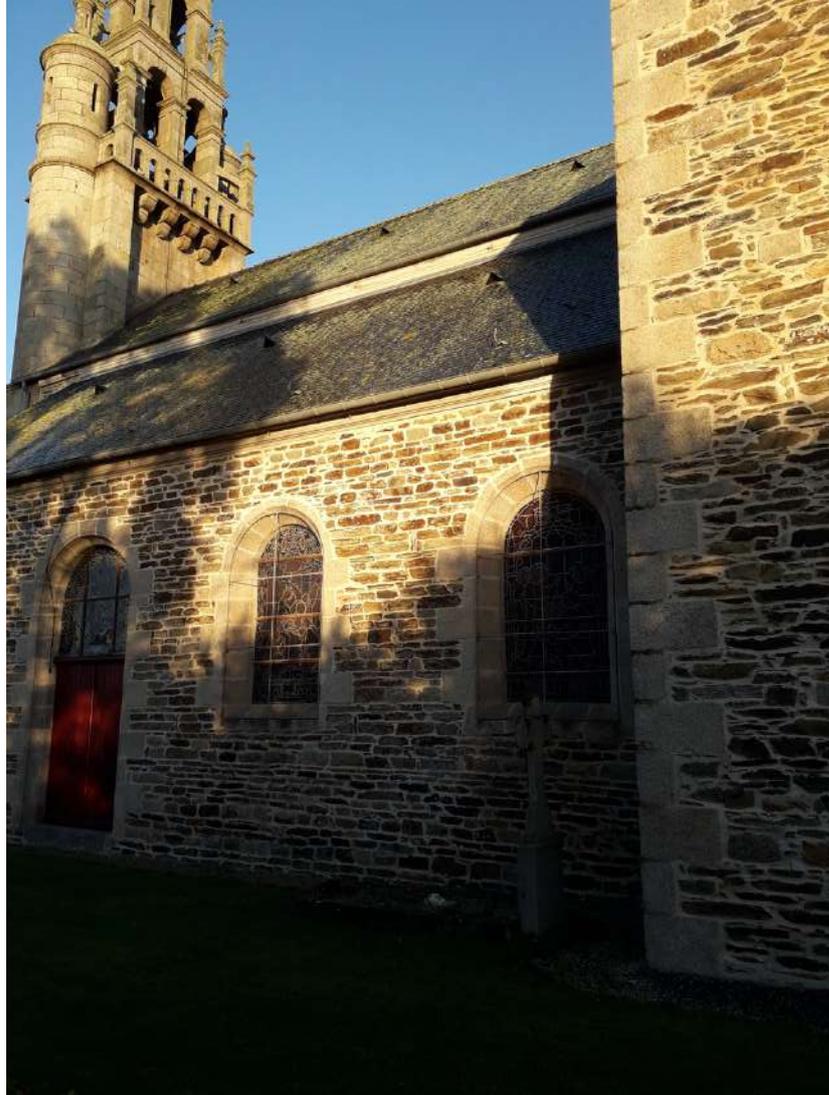
Façade Sud : couverture : présence des lichens et mousses, corniche en bois dégradées et décolorée,
Maçonnerie : présence des zones humides notamment en pied, et sous les zones sensibles.

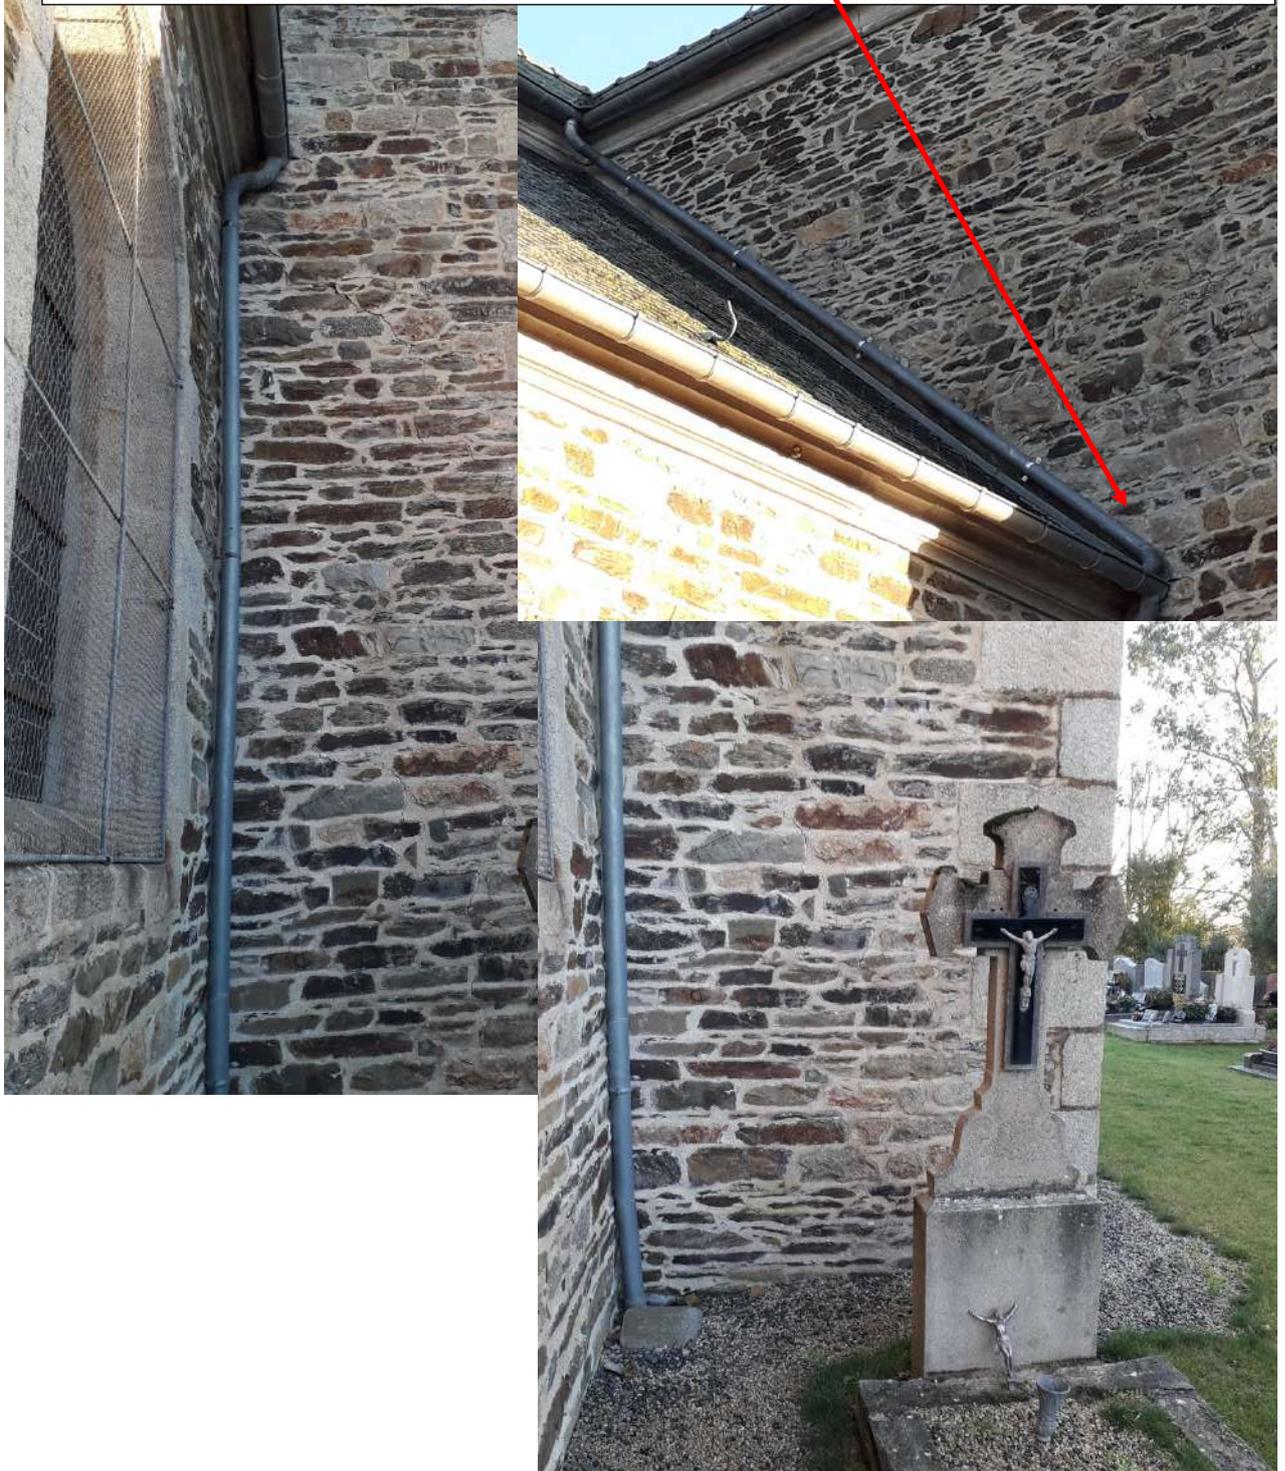
Bras sud du transept : façade ouest : fissure légèrement verticale suivant les joints de mortiers, et traces d'humidité témoignant d'une perte de cohésion dans la maçonnerie, due à des infiltrations d'eau par ruissellement au droit de la gouttière.

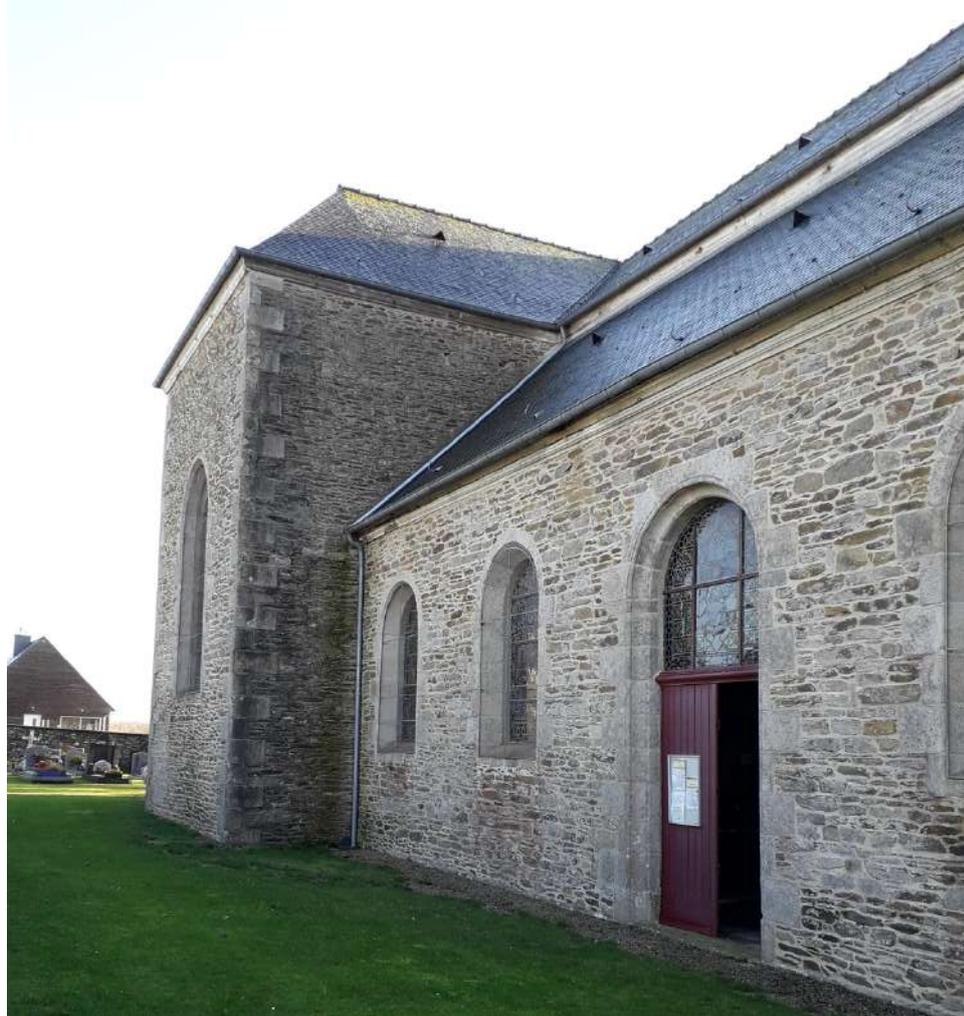
Façade Nord : vue donnant sur bras nord du transept : constatations du même phénomène décrit dans la page précédente pour le bras sud du transept.

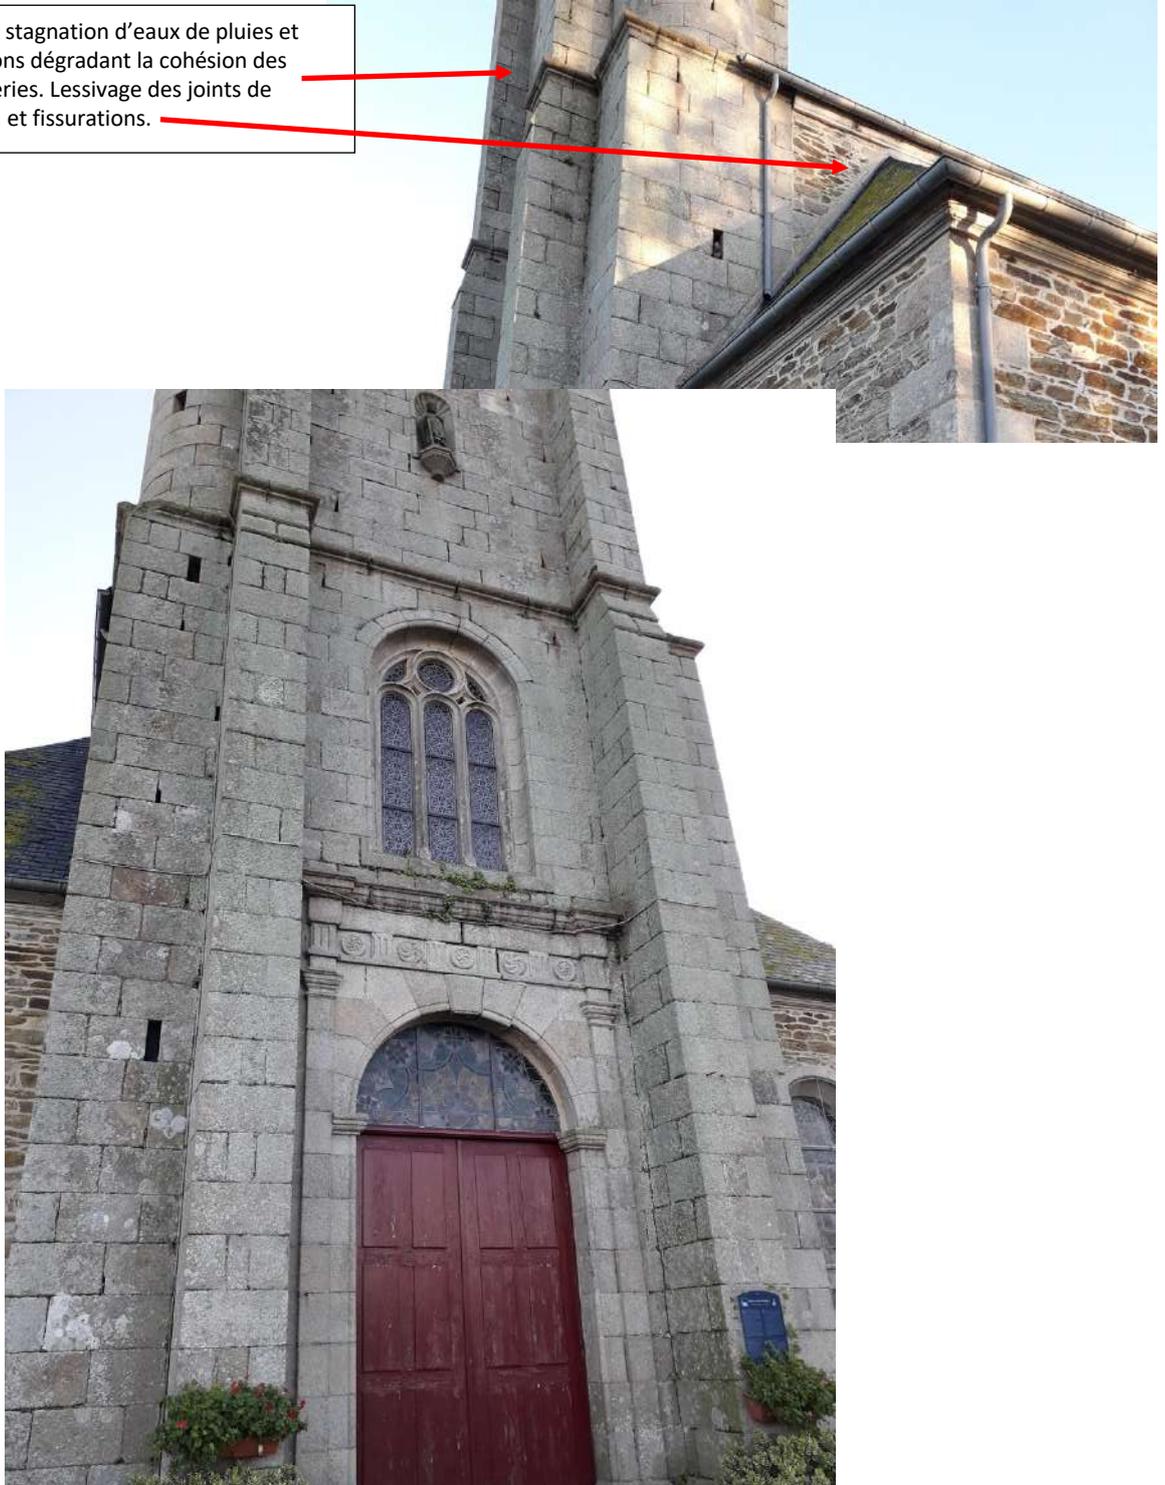
Façade ouest : lessivage des joints de mortiers, glissements des claveaux et clefs d'arcs des baies, déformant et fissurant ainsi la maçonnerie. L'eau de pluies s'infiltré à l'intérieur des escaliers hélicoïdales à noyau central lessivant d'avantage les maçonneries fragilisant ainsi la façade. On observe la prolifération des végétaux et lichens.

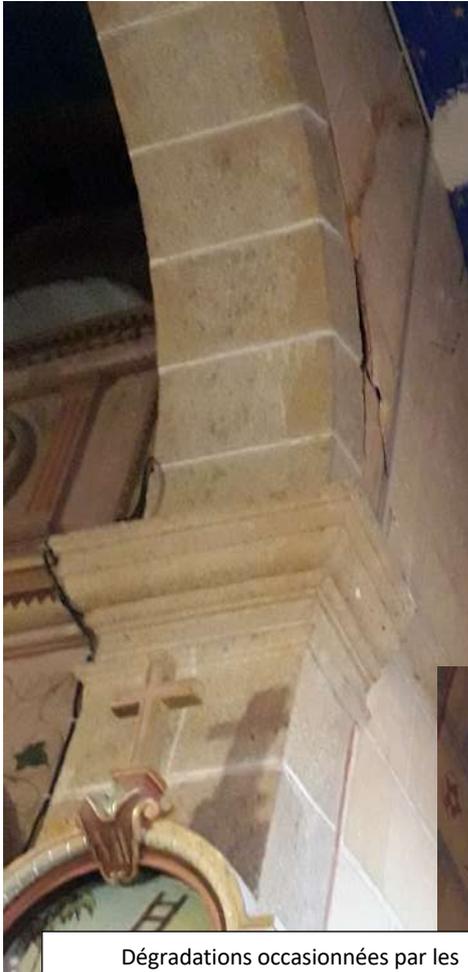
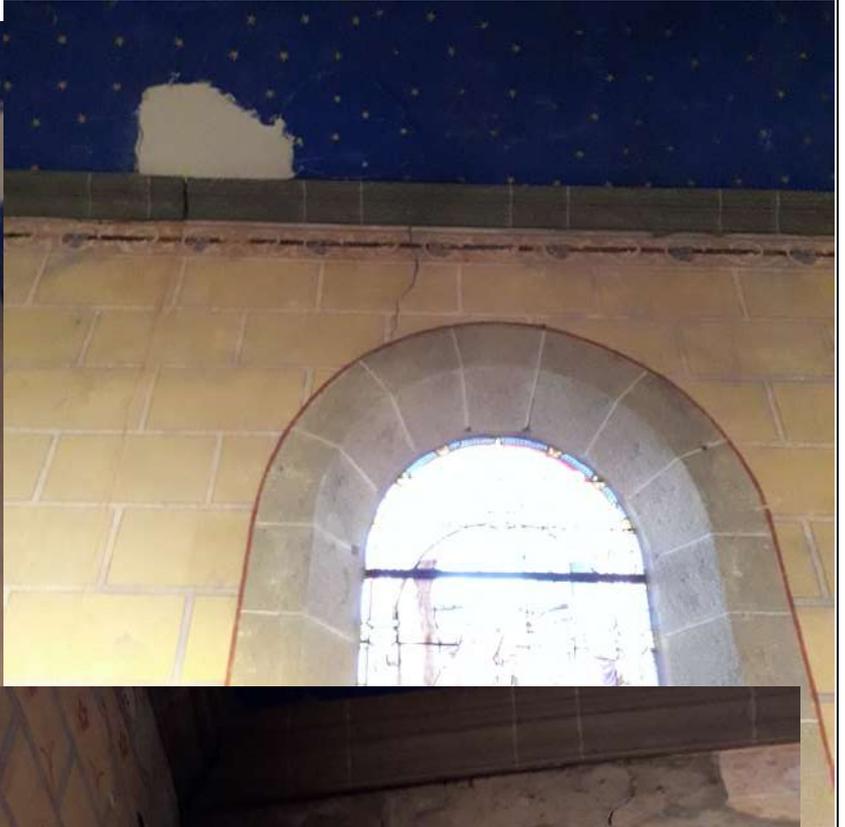
Dégradations occasionnées par les infiltrations d'eaux de pluies dans les maçonneries et enduits. Ces dégradations ont des correspondances avec les fissures présentes à l'extérieur. Ceci se traduit par une perte de cohésion des maçonneries. Les fissures suivent les billes de compressions.

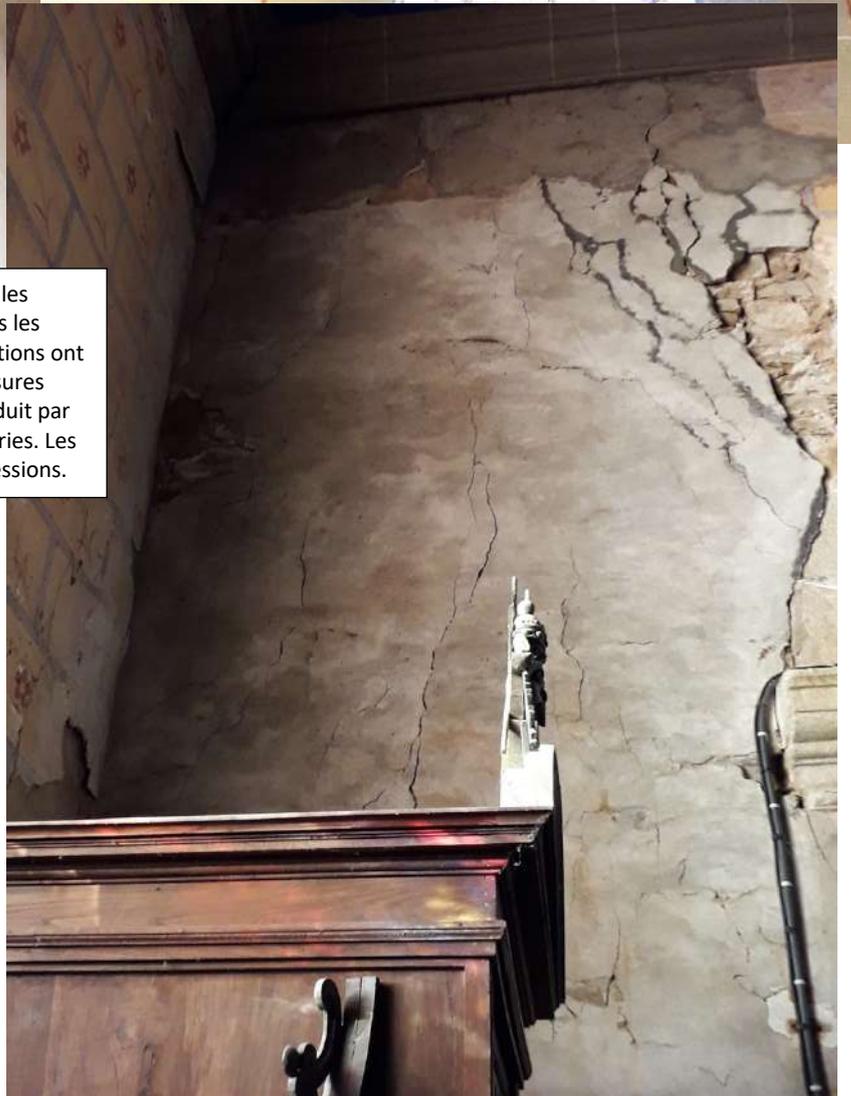
Dégradations occasionnées par les infiltrations d'eaux de pluies dans les maçonneries et enduits. Ces dégradations ont des correspondances avec les fissures présentes à l'extérieur. Ceci se traduit par une perte de cohésion des maçonneries.

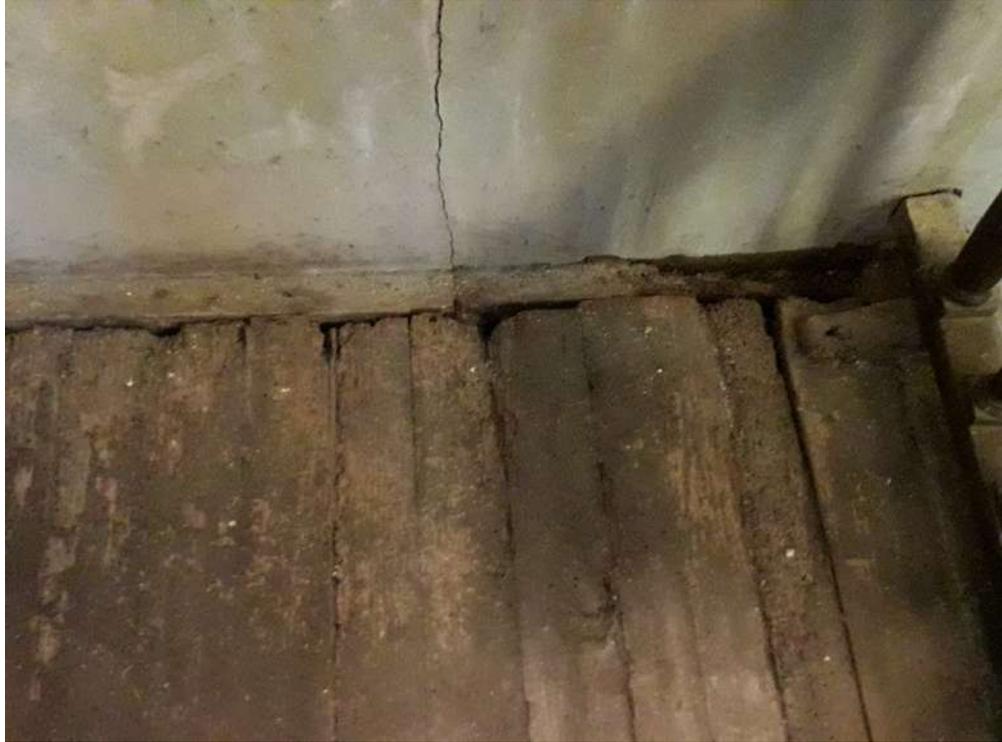
Parquet sur lambourdes : pourris le long des murs.

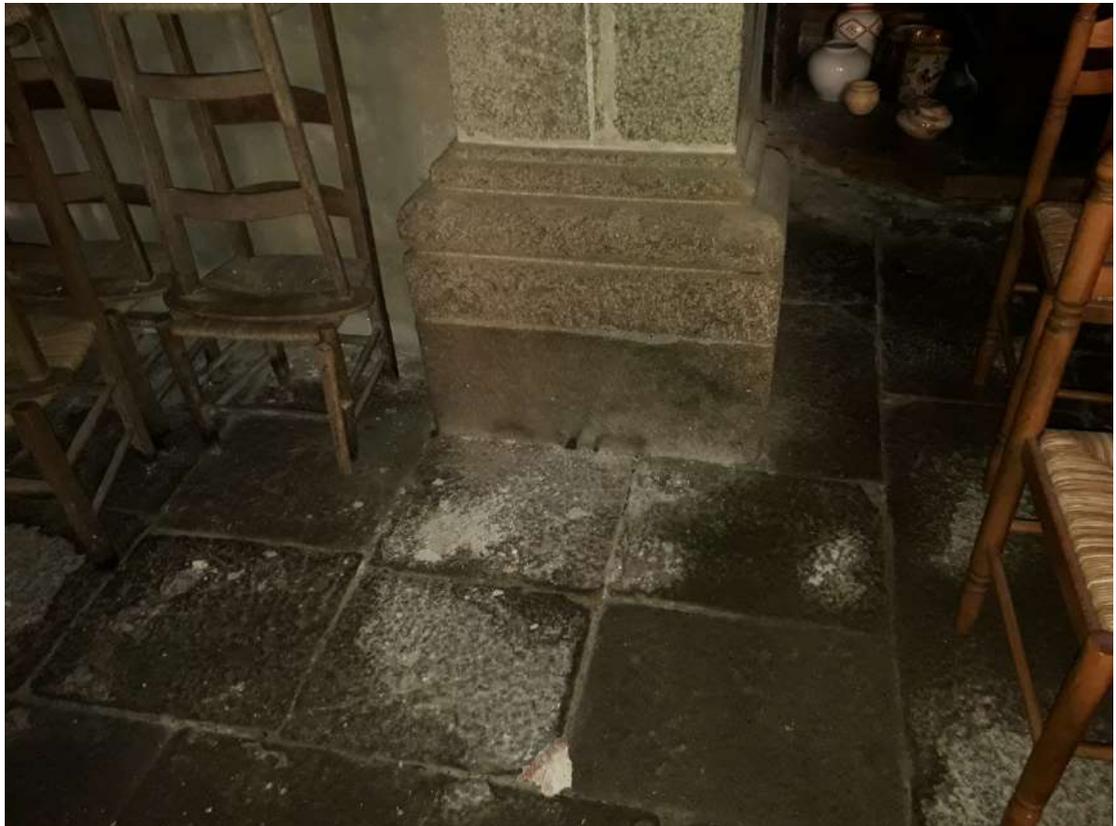
Revêtement de sol : traces d'humidité et salpêtre.

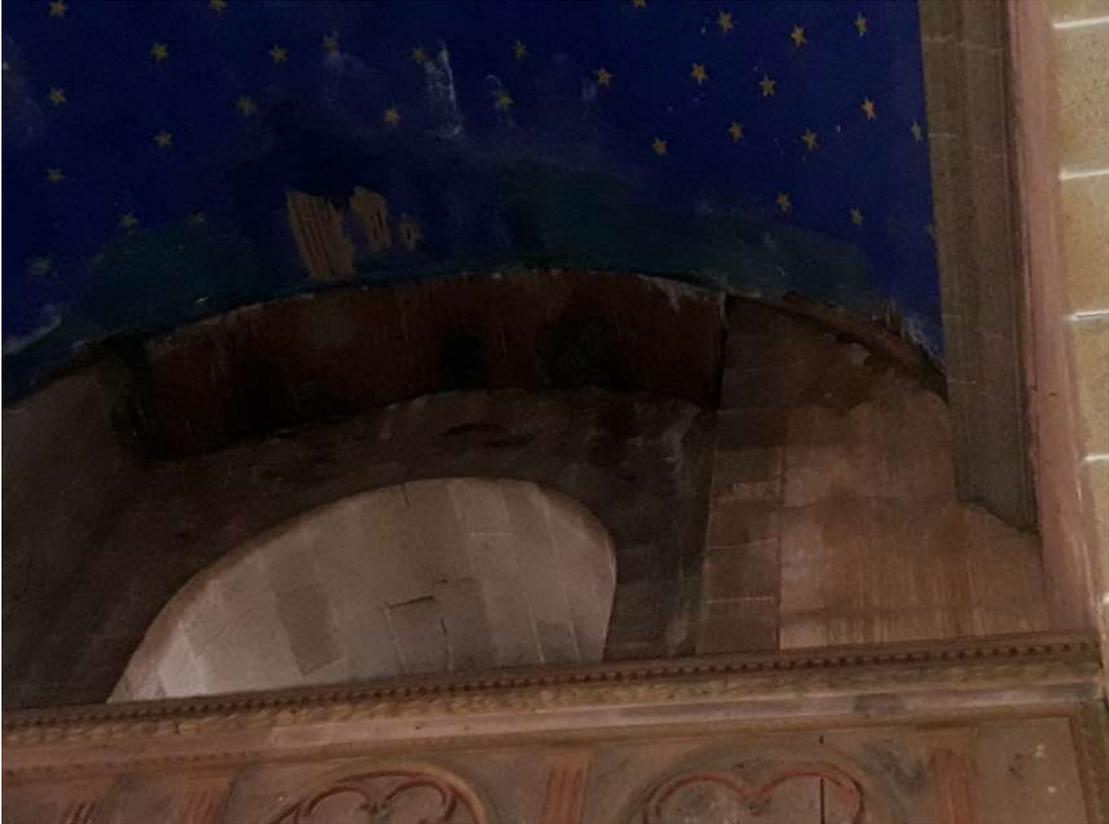
Vue sur pignon ouest : traces d'infiltrations d'eaux de pluies provenant des bandes solins entre toiture nef et tour clocher.

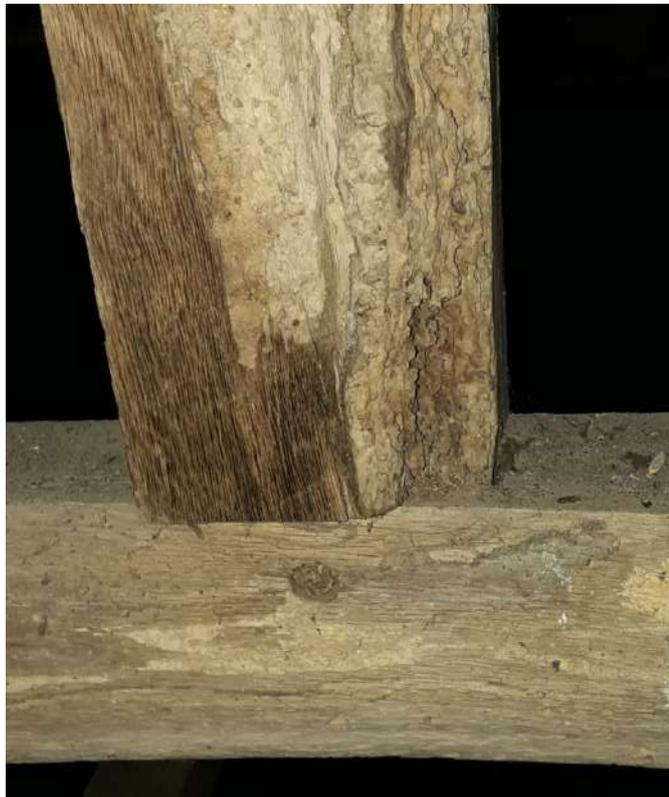
Charpente : Bois pourris dans les zones sensibles.

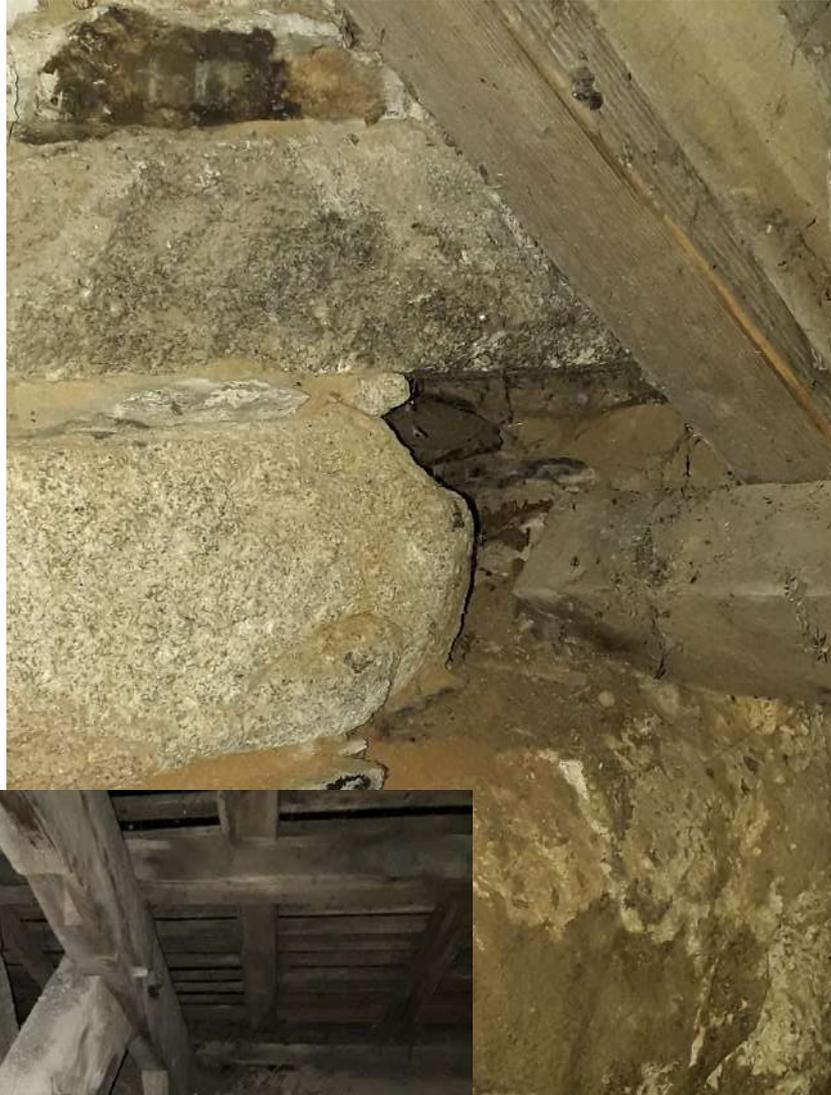
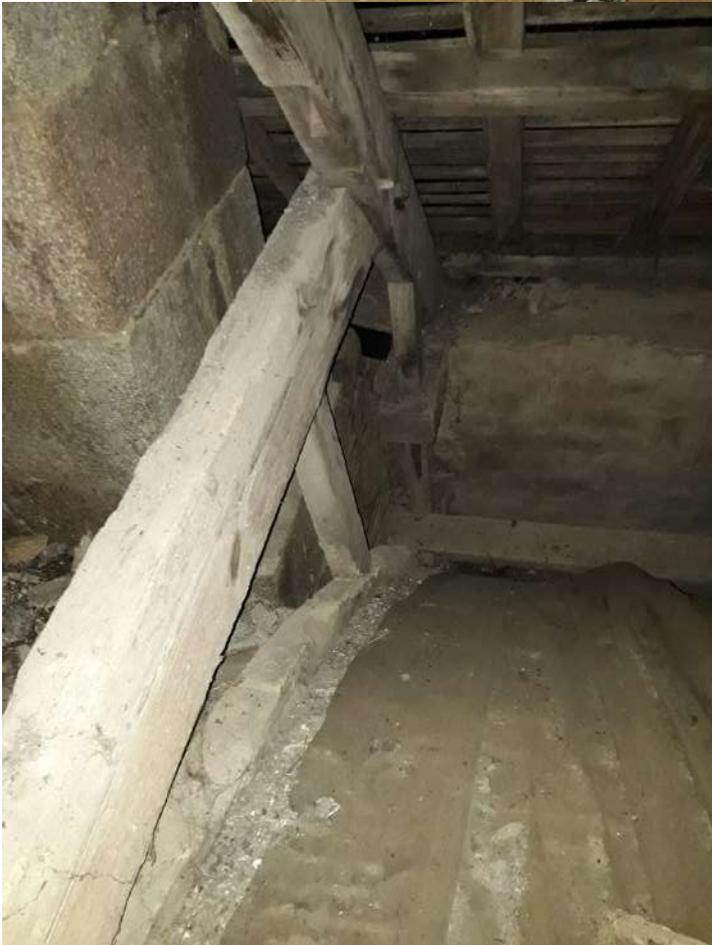
Panne en bois massif pourrie et non ancrée dans le mur. Traces d'humidité dans les murs. Traces des ruissellement d'eaux dans les éléments de charpente.

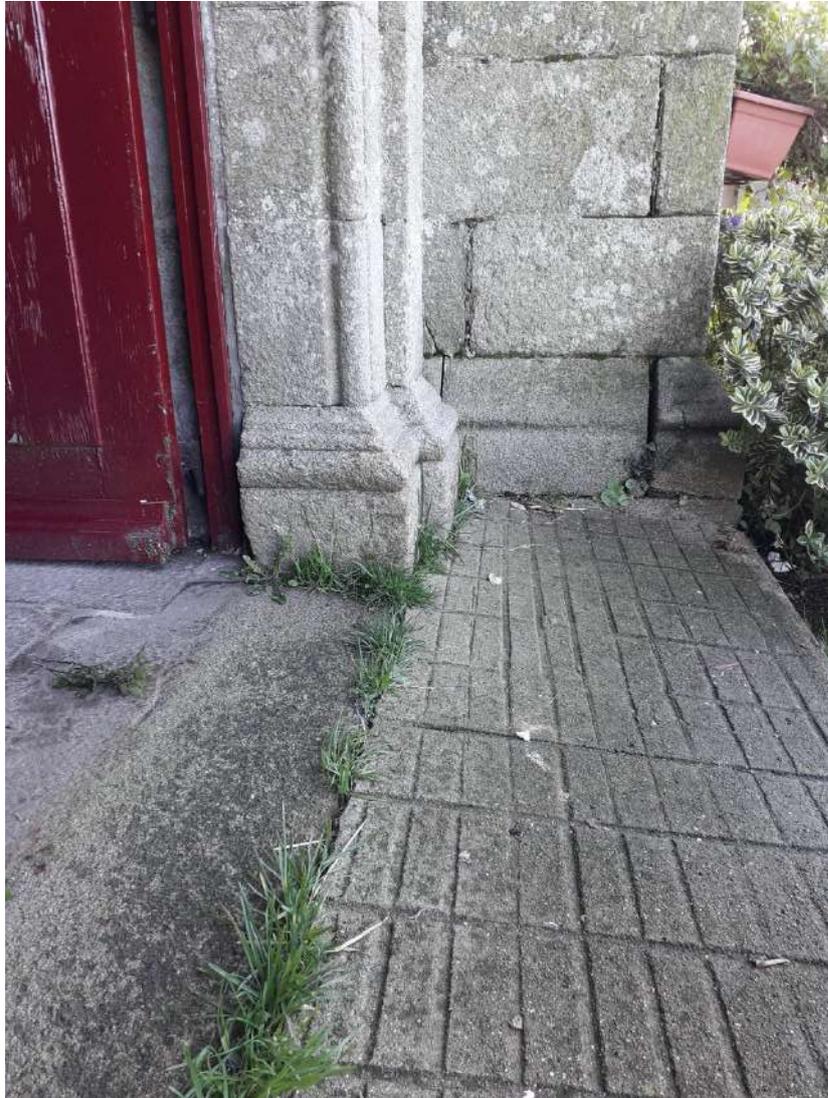
Entrée principale pignon ouest : Contrefort sud : pierre complètement descellée fragilisant la stabilité du contrefort. Lessivage des joints de mortiers, prolifération de lichens et végétaux.

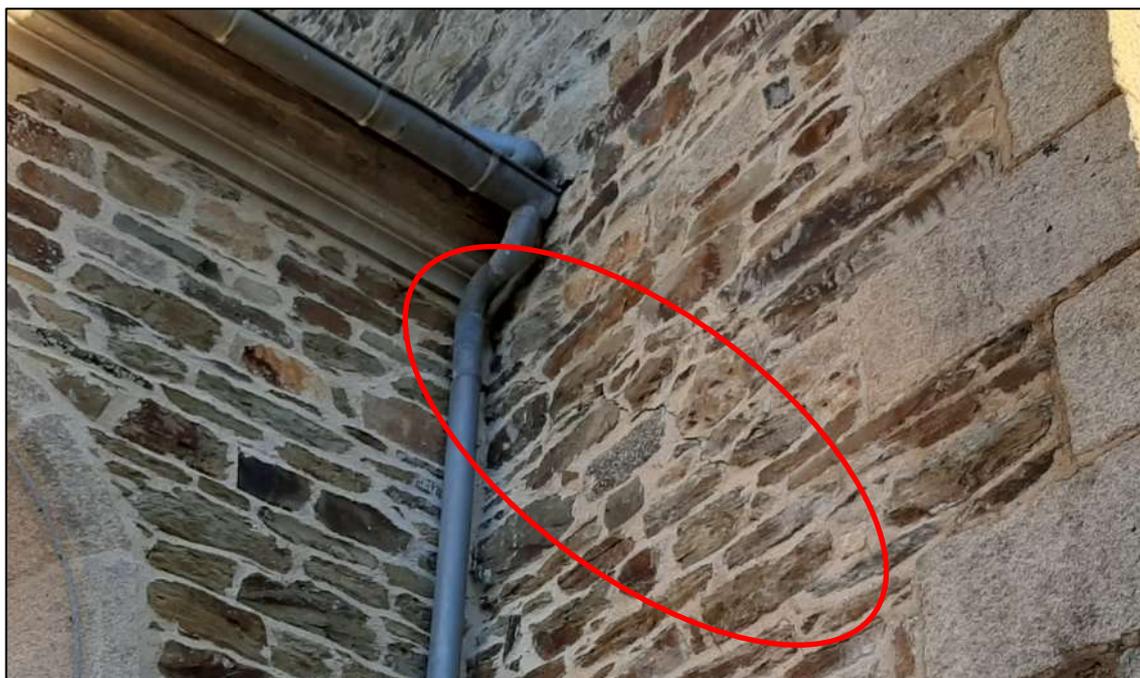
Fissuration oblique à l'angle du transept et du bas-côté Sud – 2020-12-17

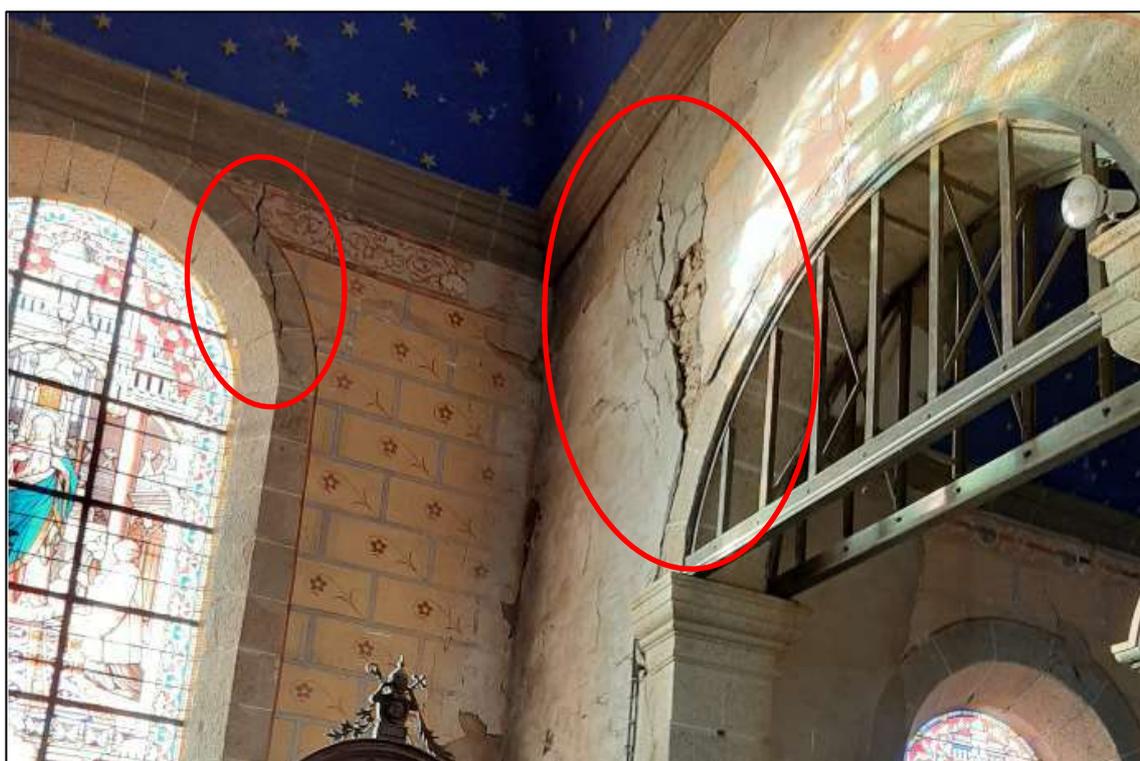
Fissuration oblique et décollement d'enduit à l'angle du transept et du bas-côté Sud – 2020-12-17

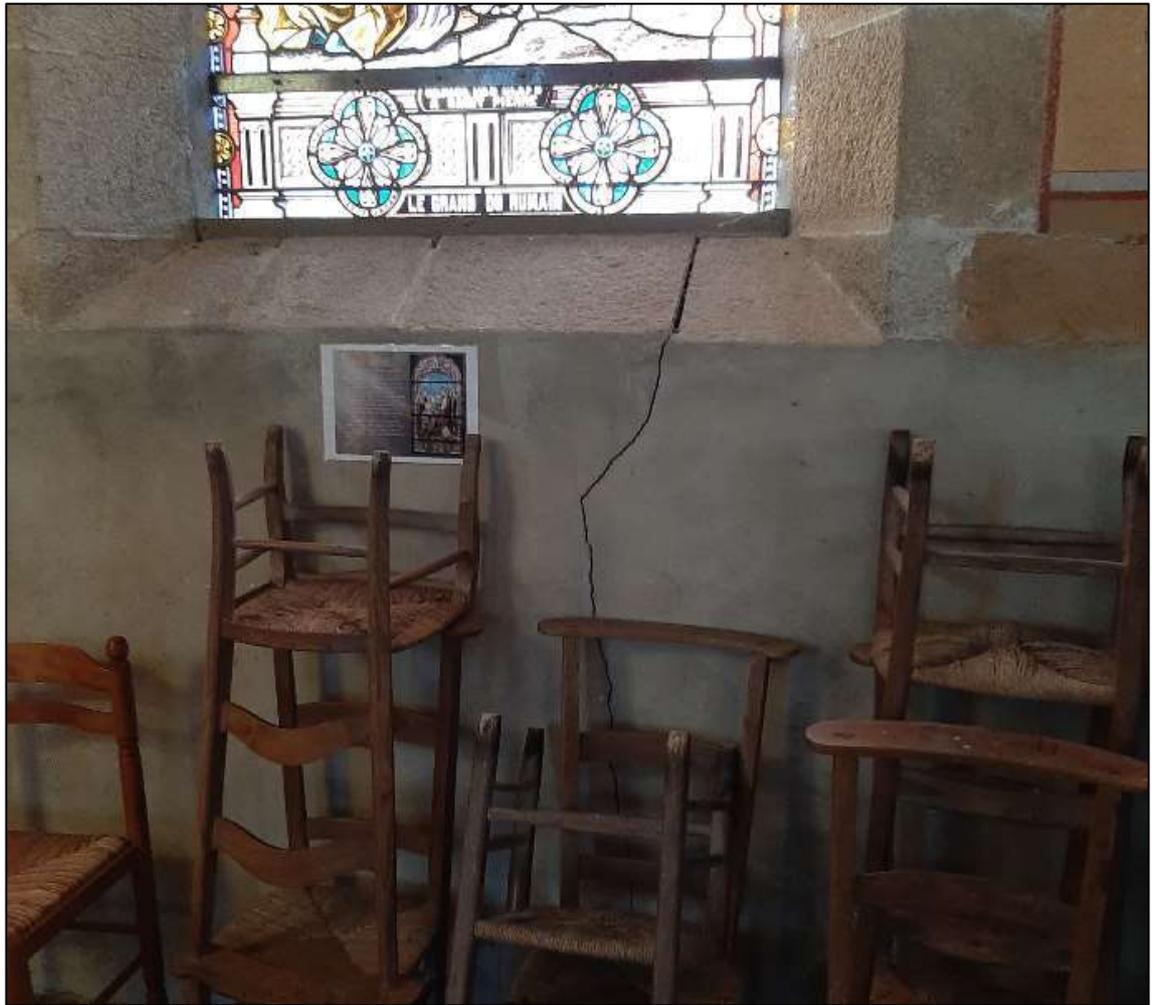
Bas-côté Sud – Fissuration subverticale – 2020-12-17

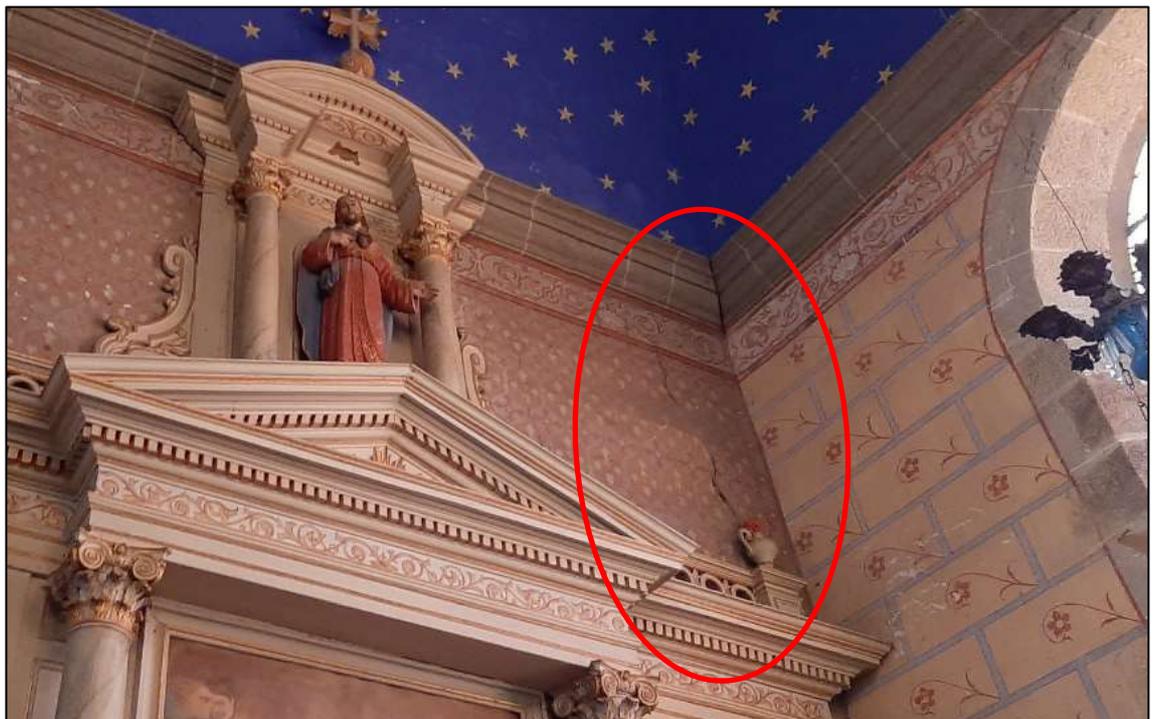
Fissuration à l'Ouest du transept Sud – 2020-12-17
