CÔTES D'ARMOR - LA ROCHE-JAUDY

EGLISE SAINT-MAUDEZ
ETUDE DIAGNOSTIC

Rapport de présentation - Décembre 2023

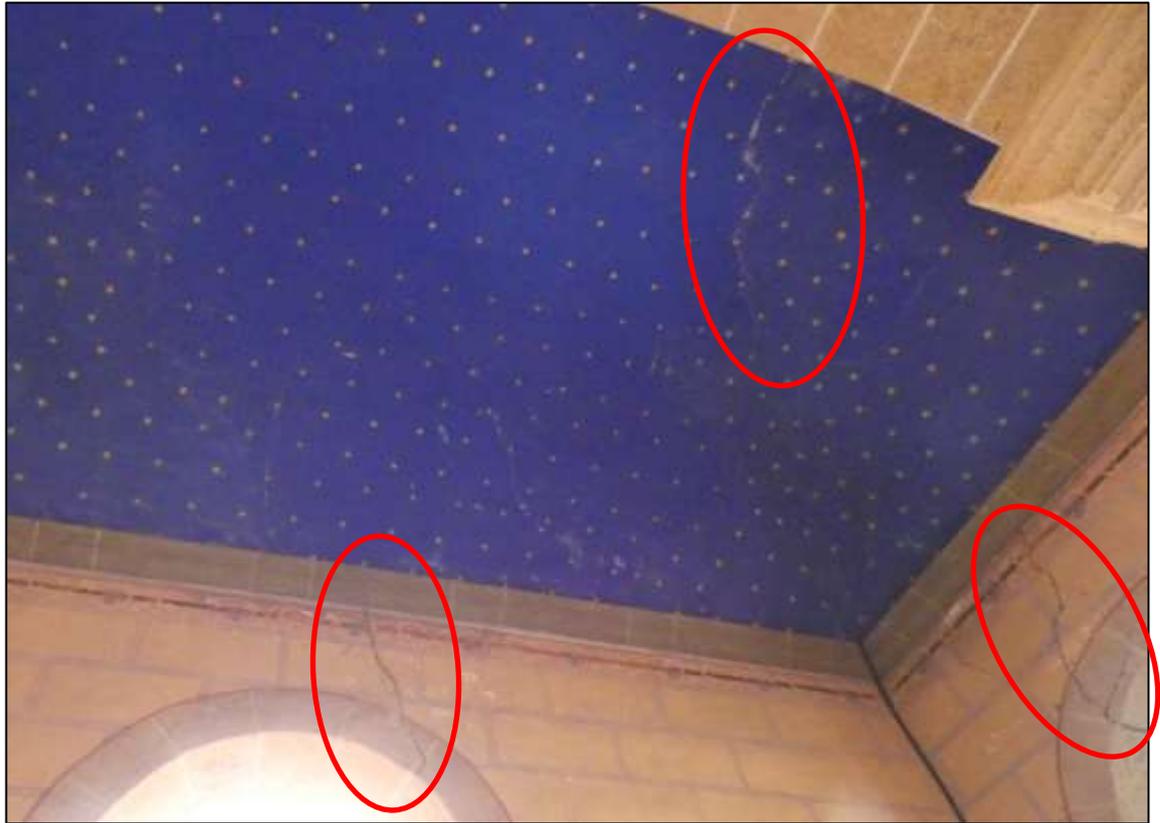
Fissurations sur bas-côté Sud, côté Ouest, à l'approche du clocher – 2020-12-17

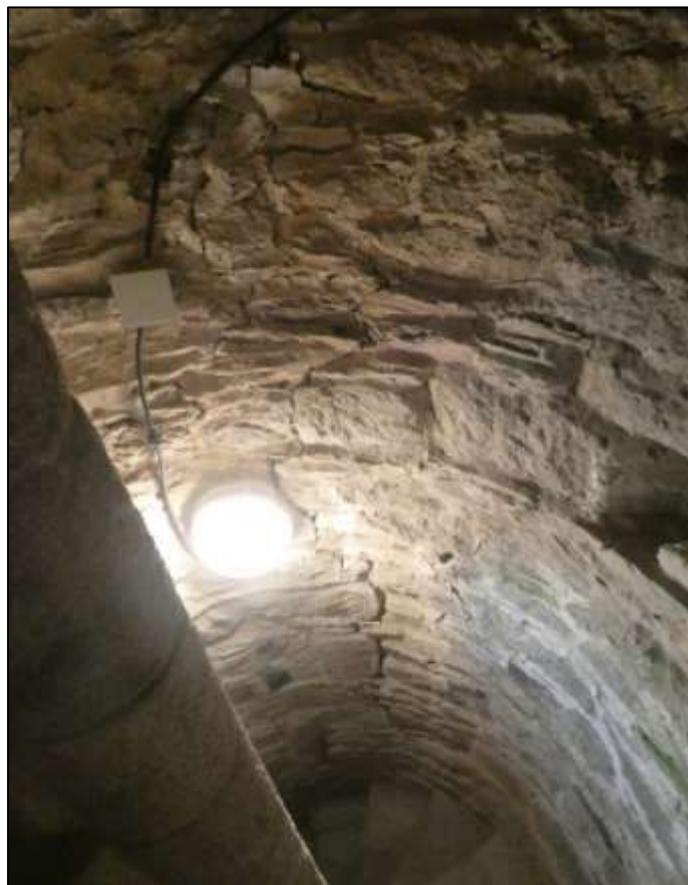
Fissuration subverticale au niveau de l'escalier d'accès au clocher – 2020-02-26
