# LA ROCHE-JAUDY (22) - Église Saint-Maudez d'Hengoat INVESTIGATIONS COMPLÉMENTAIRES

Juin 2025

VOLUME GRAPHIQUE PHASE : EP

Ce présent document entre dans le cadre du marché entre la commune de LA ROCHE-JAUDY et l'équipe de Maîtrise d'oeuvre pour les investigations complémentaires sur l'église Saint-Maudez d'HENGOAT.

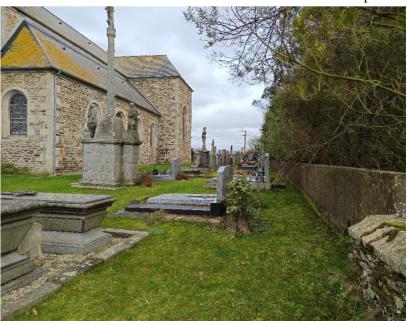
- " Un tassement au niveau des fondations de transept. Les fondations sont peut-être insuffisantes. [...] le creusement des tombes en profondeur a pu modifier la cohésion du sol, bien qu'elles soient à une bonne distance de l'église. ;
- Plus vraisemblablement, par suite d'infiltrations d'eau repétées, la maçonnerie hourdée à la terre a perdu sa cohésion en raison de la dilution du mortier. Les murs ouest du transept n'assurent plus correctement leur rôle de contre-butées des arcs de la nef et des bas-côtés".

Tombes à proximité de l'église - façade sud

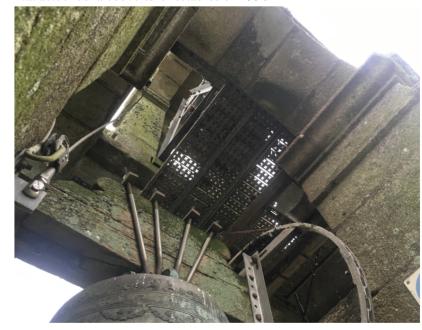
Les archives muncipales disposent de l'ensemble des rapports d'entretien des cloches, réalisés par l'entreprise MACE, ainsi que ceux de l'entreprise ART CAMP pour l'entretien du paratonnerre.

Cloches entretenues par l'entreprise MACE
