CÔTES D'ARMOR - LA ROCHE-JAUDY

EGLISE SAINT-MAUDEZ
ETUDE DIAGNOSTIC

Rapport de présentation - Décembre 2023

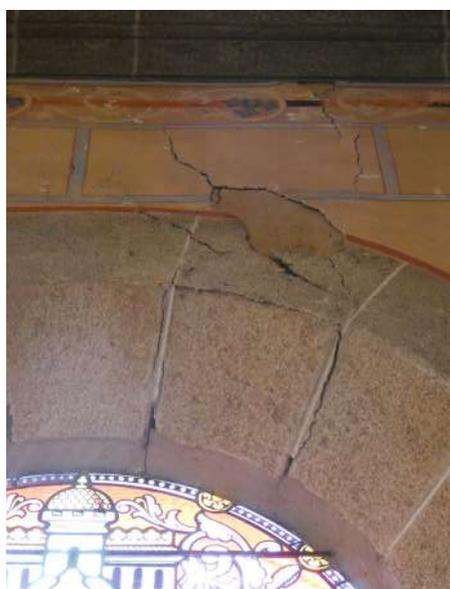
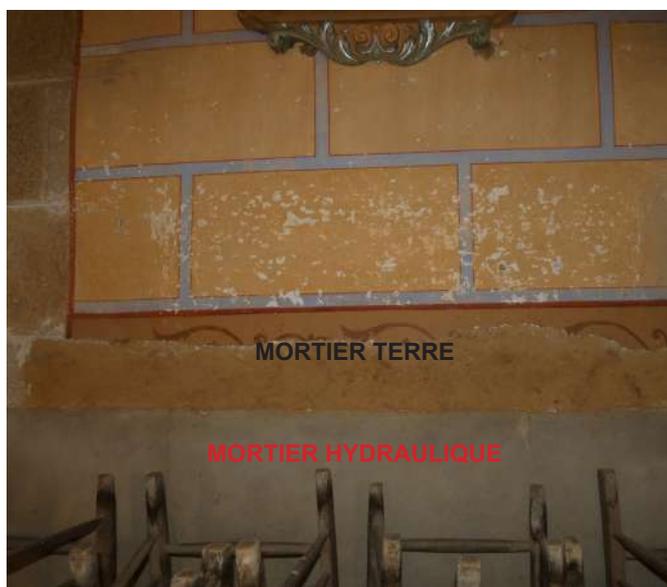
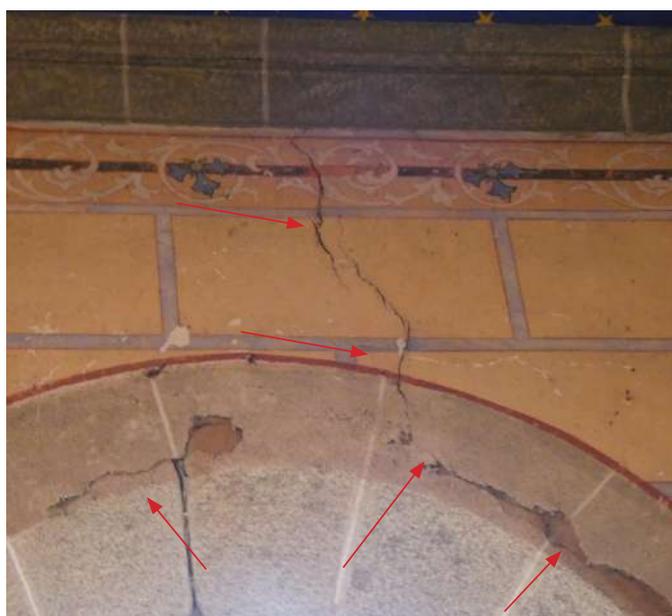
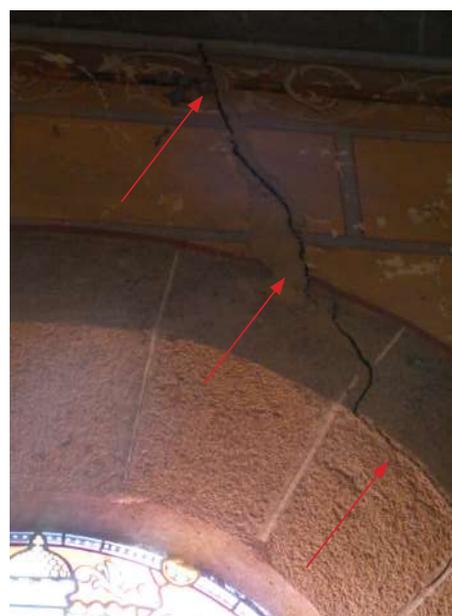
Enduit et décors peints imitant la pierre de taille. Nous observons des décollements du support.

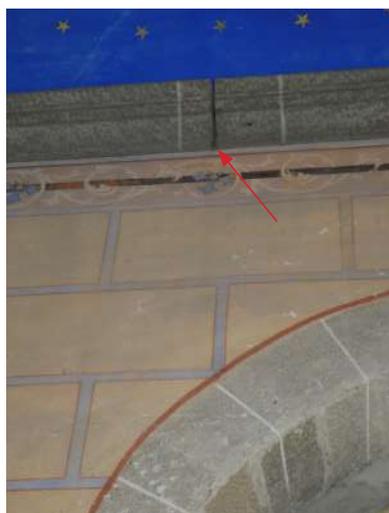
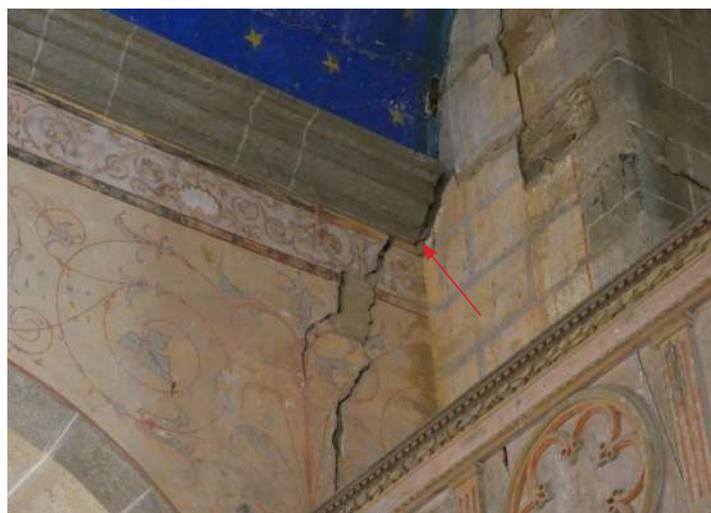
Joint entre deux éléments bois de la corniche, positionné entre deux faux joints peints.

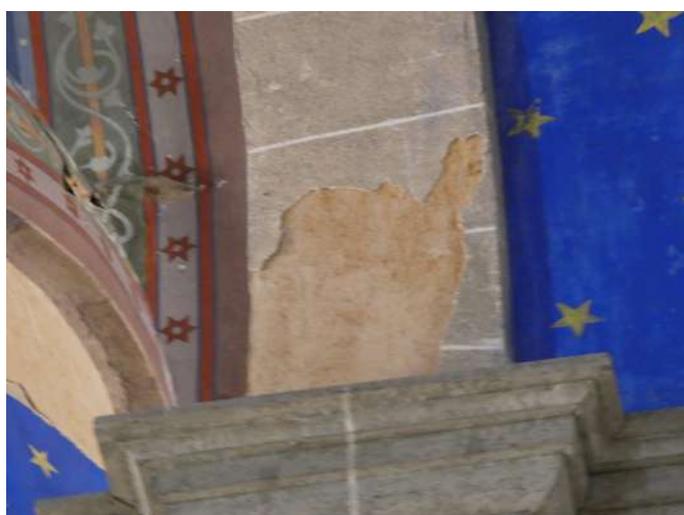
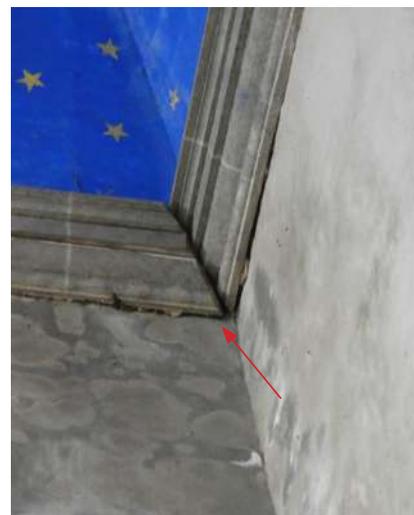
Enduit fausse pierre sur l'arc diaphragme et donnant l'illusion d'arc en pierre de taille et voûte maçonnée.

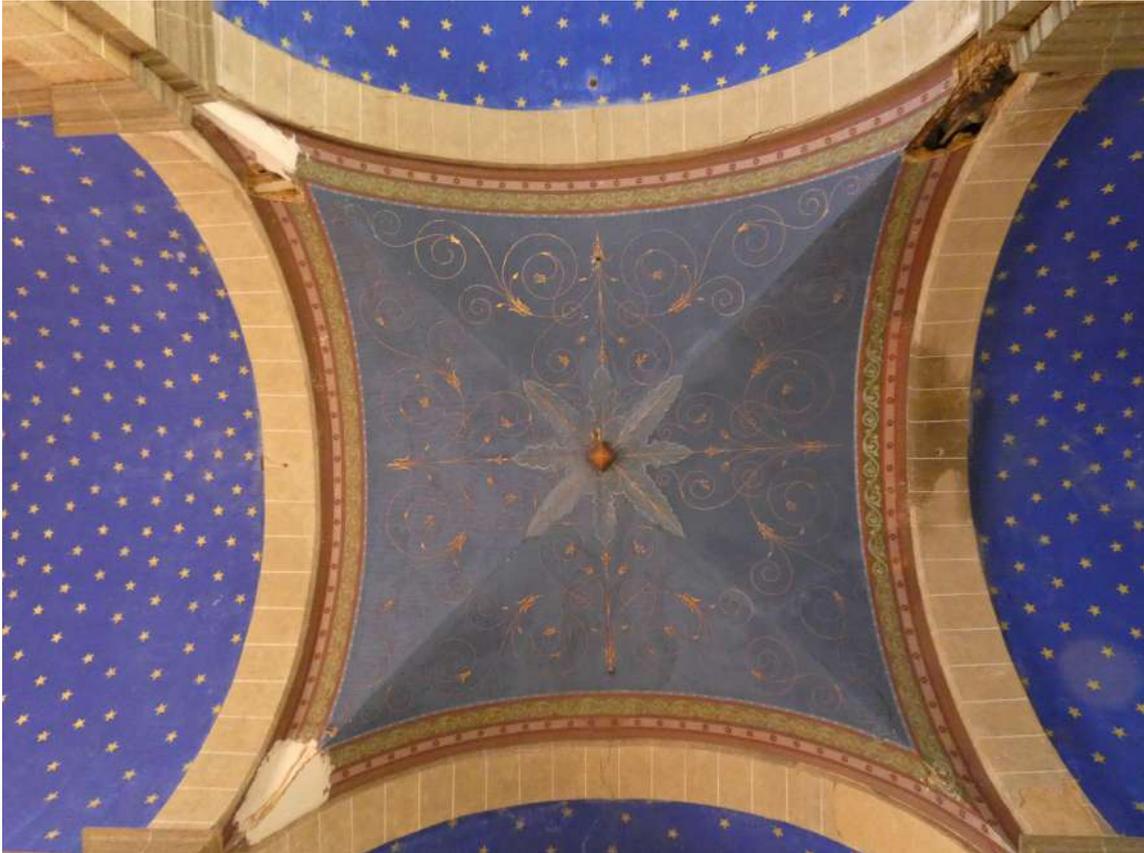
Arc en duit avec décors faux joints.

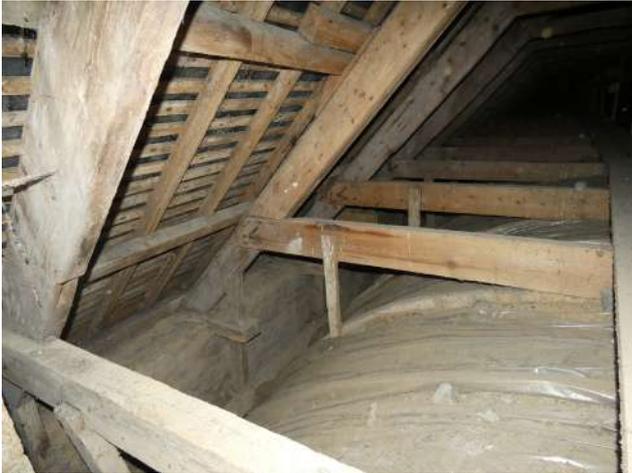
Vue depuis le passage du clocher sur le volume de la nef.

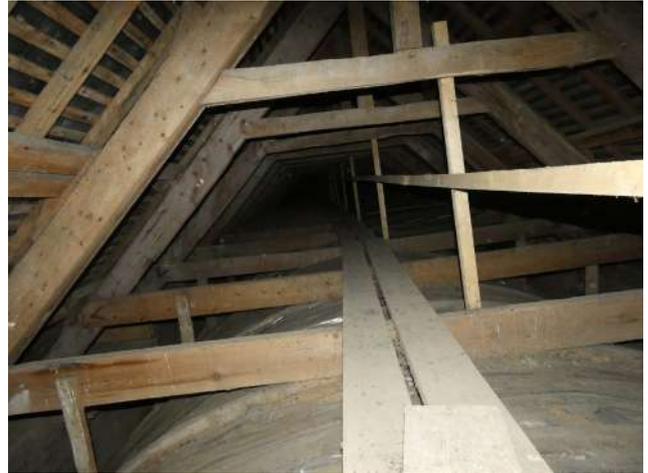
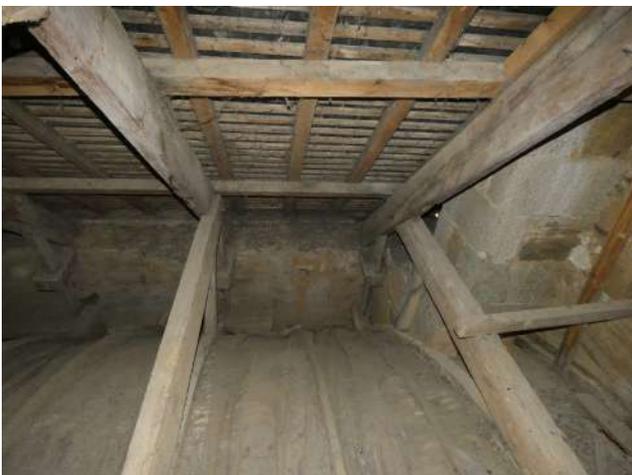
Contrefort du clocher en pierre de taille et maçonnerie de moellons et vue sur les arases et tête des murs gouttereaux.

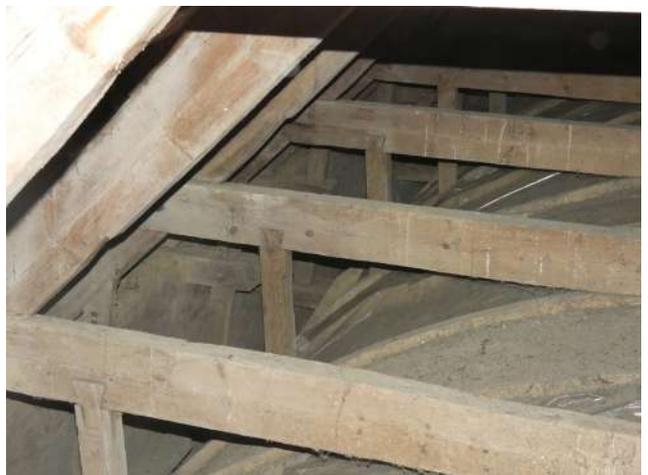
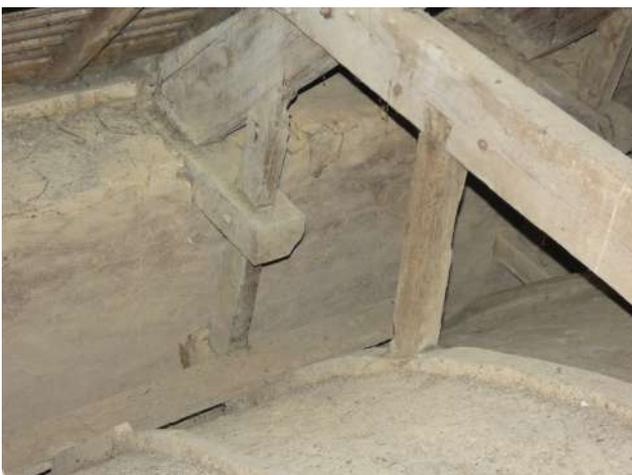
Détail des aiguilles avec assemblage à queue d'aronde sur l'entrait retroussé, permettant de suspendre les cerces (ossature) de la voûte en terre et lattis).

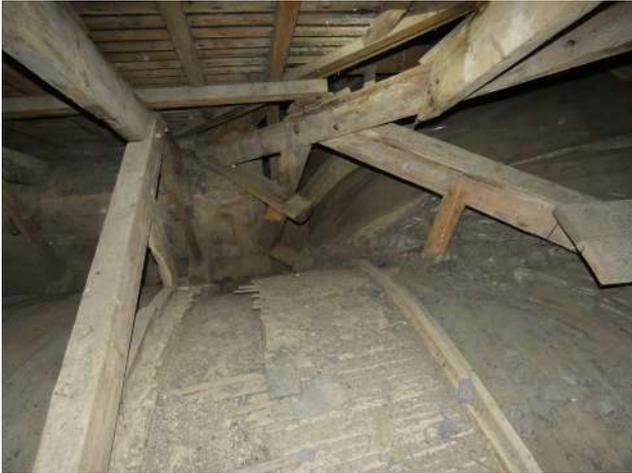
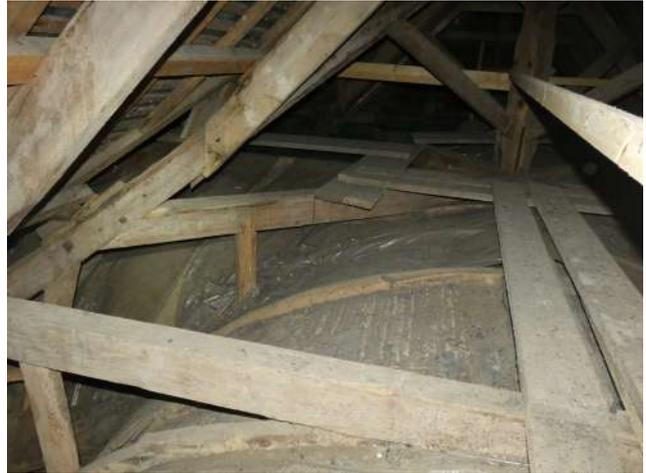
Jonction de la croisée avec poinçon central et enrayure basse se connectant sur les quatre arbalétriers des noues.

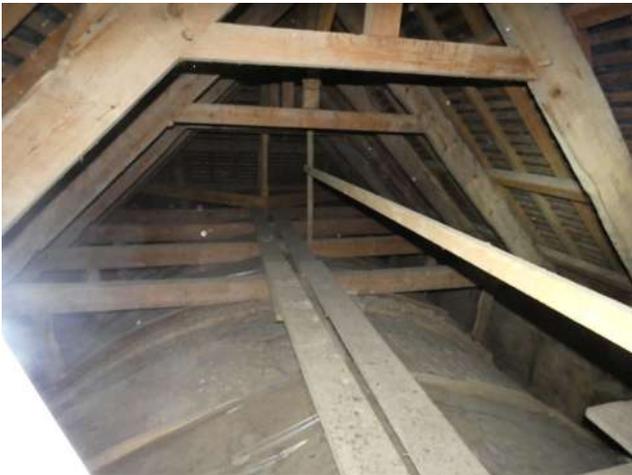
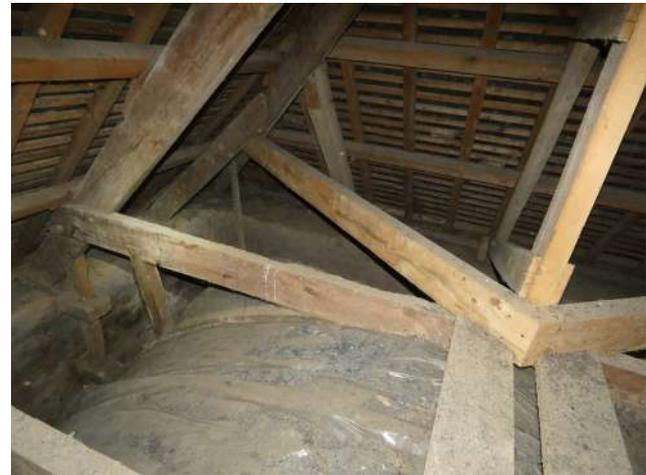
Au niveau du chœur, vue sur la ferme de croupe et des arrêtières.

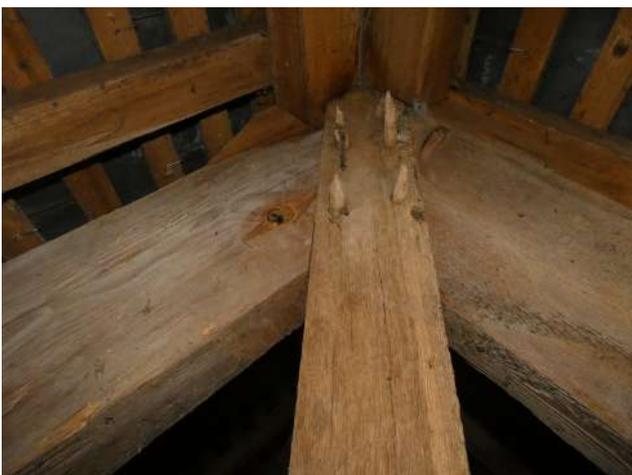
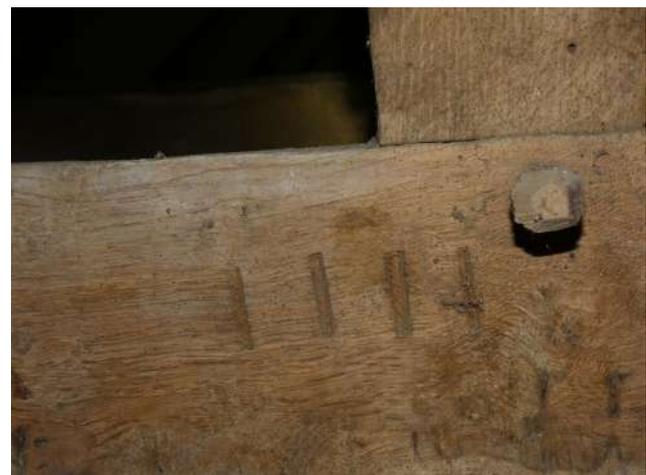
Tête du poinçon avec assemblage à tenon mortaise et cheville chêne surportant une double panne faitière et trace de marquage lors du taillage en atelier et du montage in-situ.

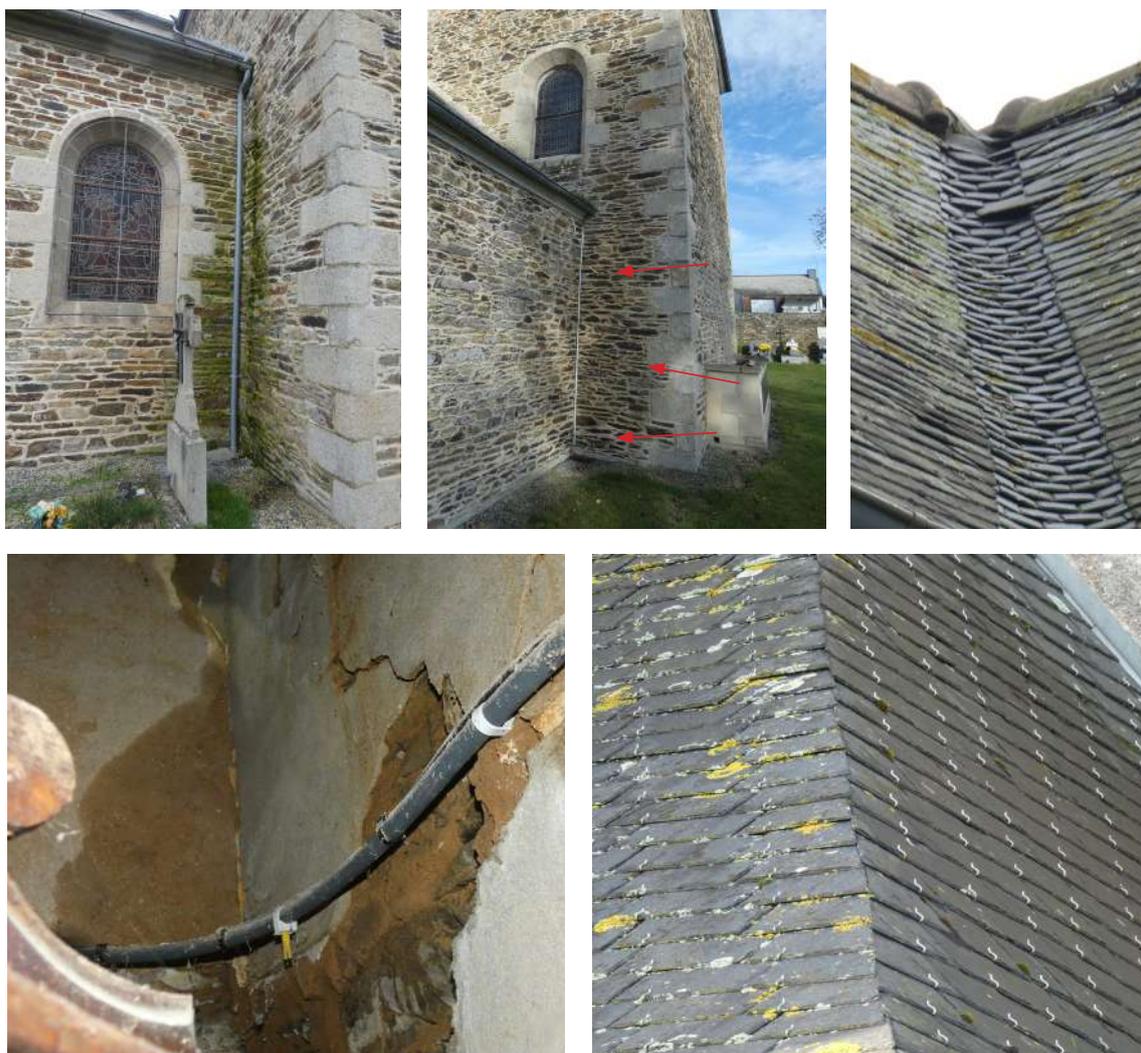
En observant le cheminement et parcours de l'eau, nous pouvons nous rendre compte que le nombre de descente est insuffisant et les renvoi d'eau sur les couvertures plus basse provoque lors de fortes pluies d'importantes auréoles et tâche d'humidité et détrempe les murs.

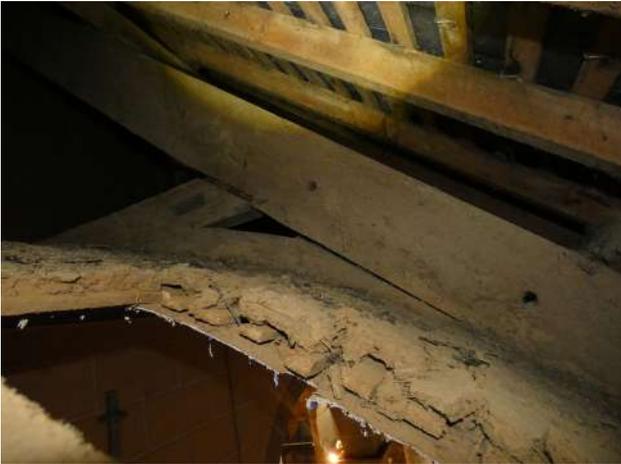
CHARPENTES DU BAS-CÔTE NORD - S1

Vue en écorché de la composition de la voûte et extrados en terre.

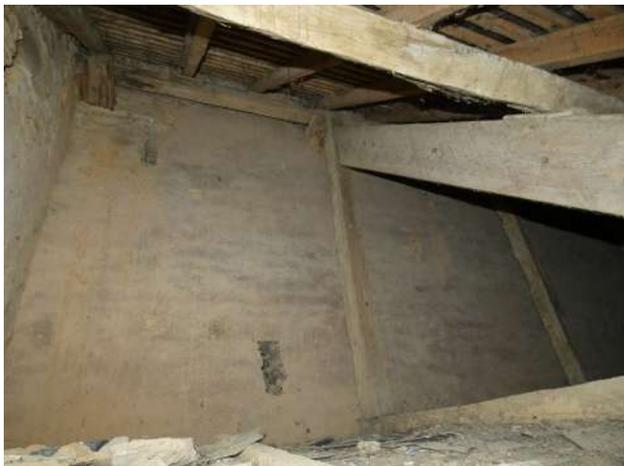
Vue sur le mur gouttereau (côté nef) et bas de versant montrant de l'humidité sur les liteaux.

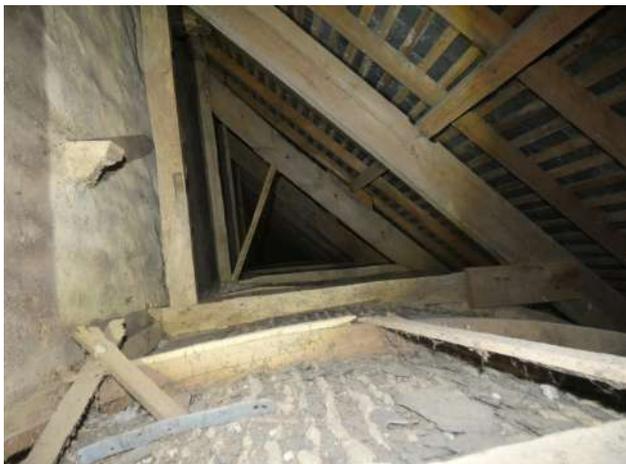
Demi ferme de charpente et ossature de voûte. / Vue de l'enduit terre fibré.

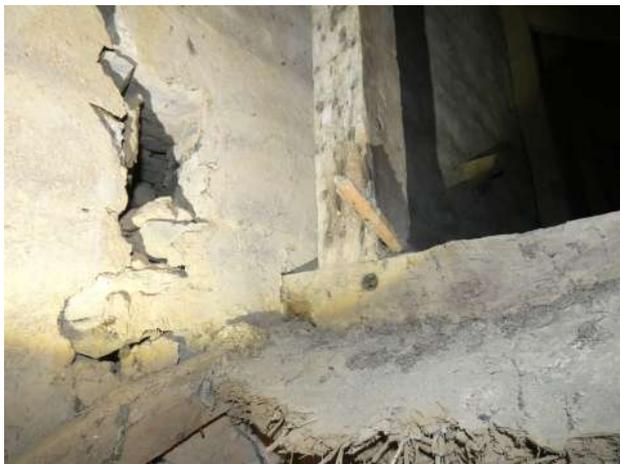
Vue sur le mur gouttereau (côté nef) et bas de versant montrant de l'humidité sur les liteaux.

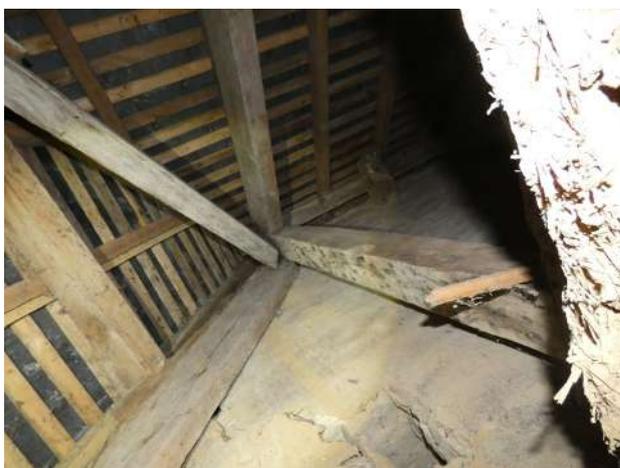
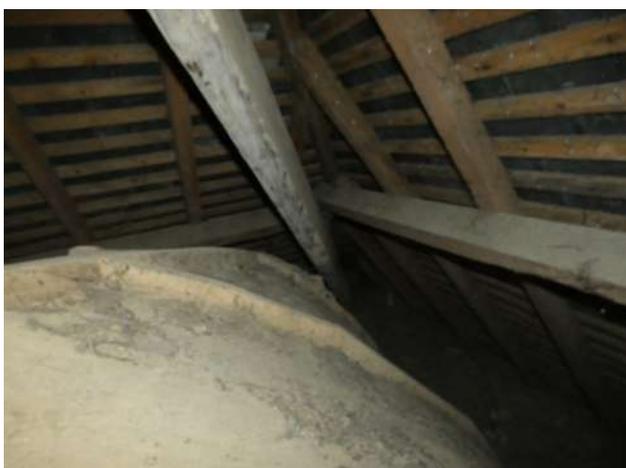
Vue de l'arrêtier et panne faitière filante le long du gouttereau reposant sur des corbelets en bois.

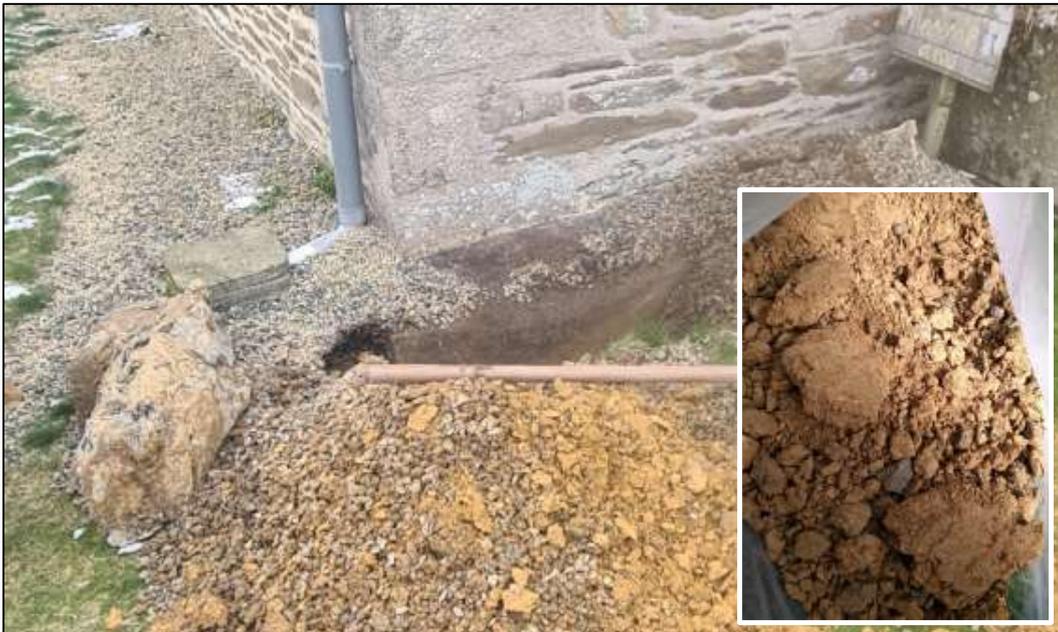
A compter de 0.55 m de profondeur, sous la base du bloc d'assise, nous avons rencontré une arène sablo-limoneuse ocre / orangé (grès décomposé) ;

- Aucune venue d'eau n'a été constatée lors de la réalisation de ce sondage, arrêté à 0.8 m de profondeur.

Situation du sondage RF5 et cuttings prélevés en sous-face de fondation

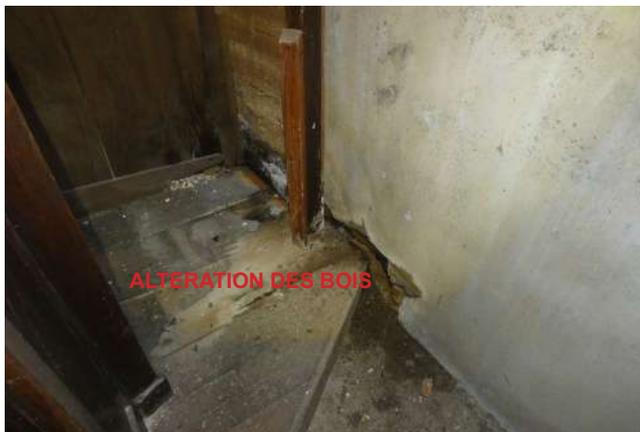
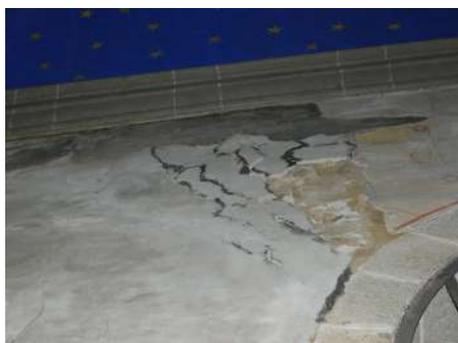
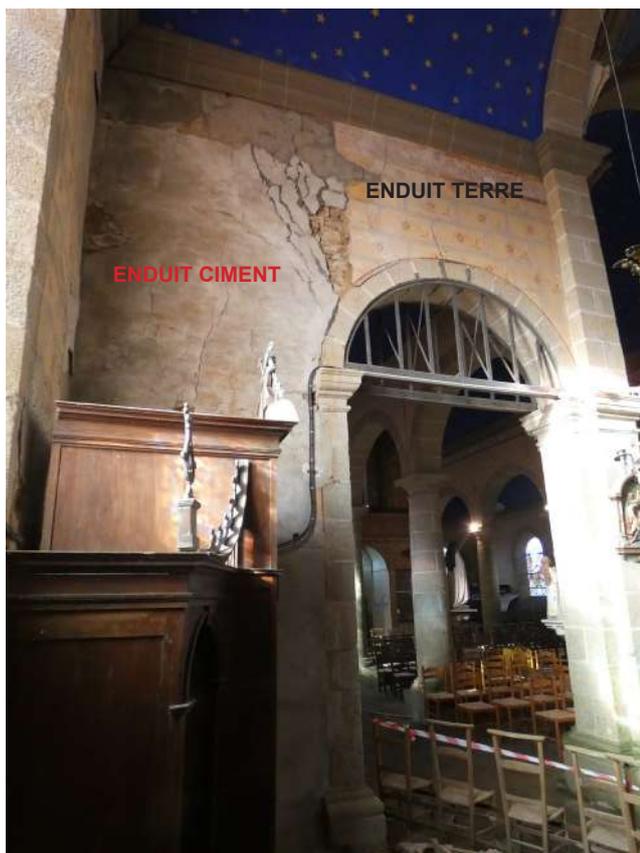
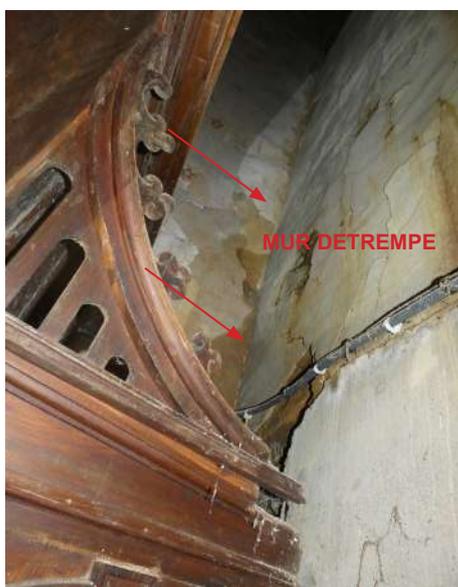
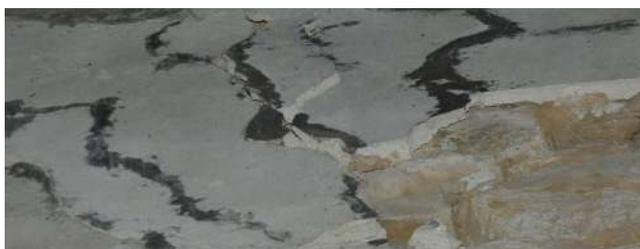
Bras Sud du Transept

Les désordres constatés au niveau de l'écoulement pluviale provoque des surcharges et un déversement sur les murs comme ci-dessous sur le mur occidental du bras Sud du Transept ou l'eau migre à l'intérieur du mur et ressort sur les parements intérieurs (enduit terre) provoquant le décolllement des enduits et le pourrissement des bois du confessionnal, de l'estrade, du planum de l'autel secondaire et le développement de pourriture molle.

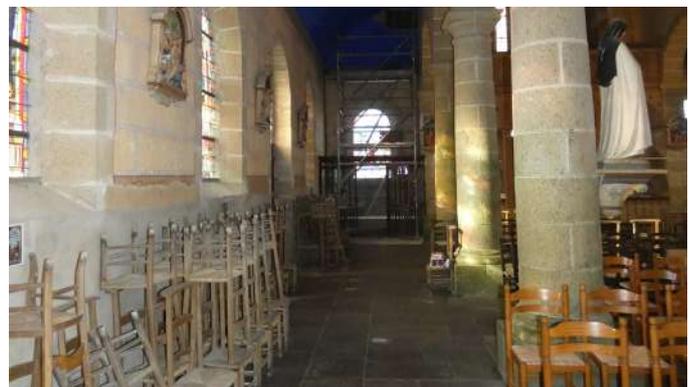
Jonction altérée entre l'enduit terre et le mortier de l'enduit de soubassement en raison de la différence de porosité des matériaux et des remontées capillaires.

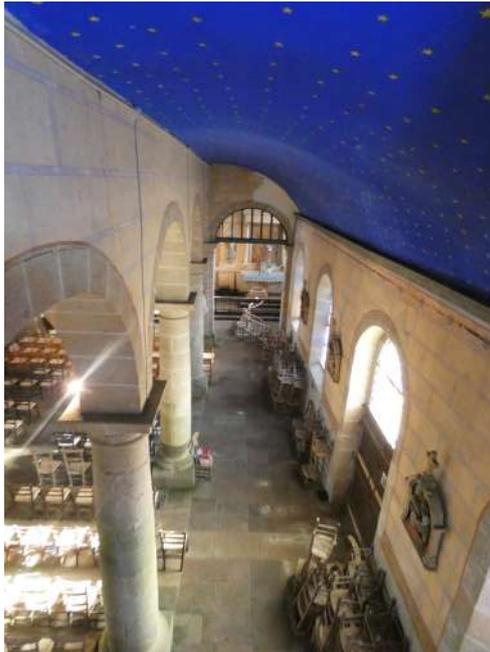
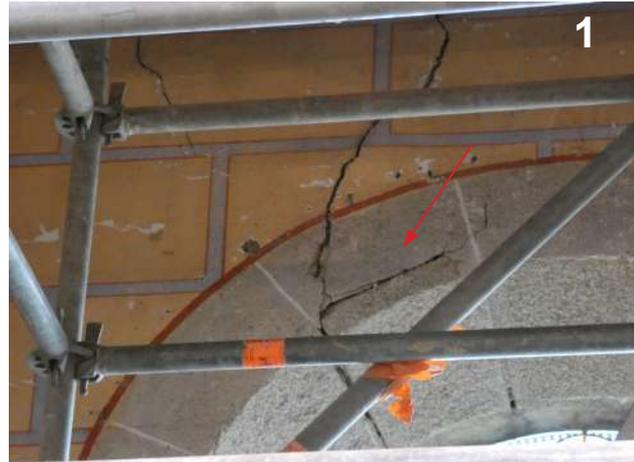
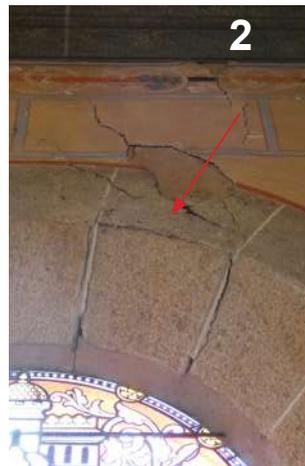
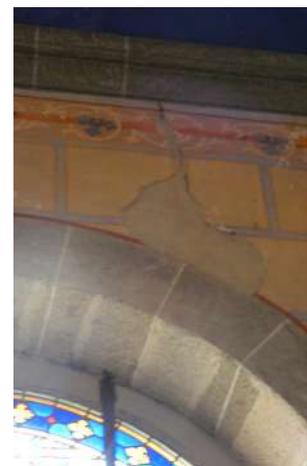
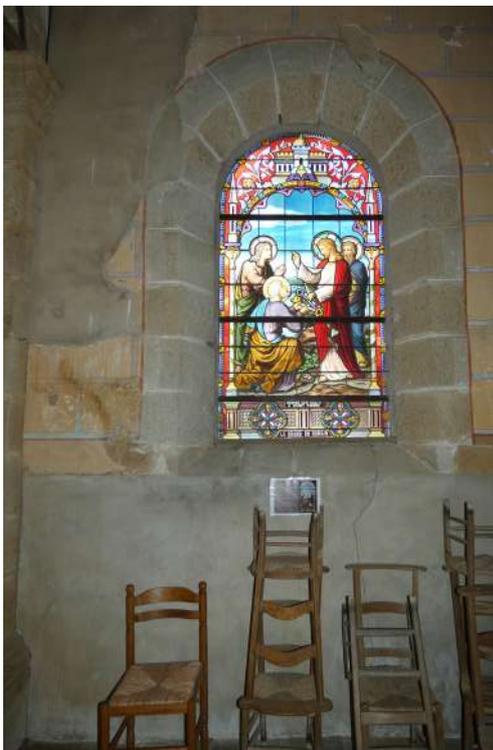
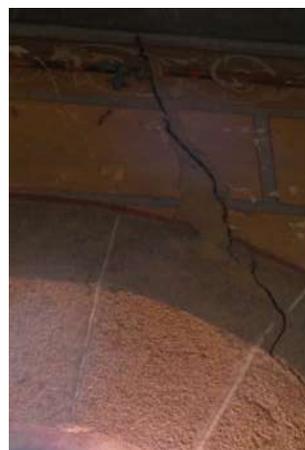
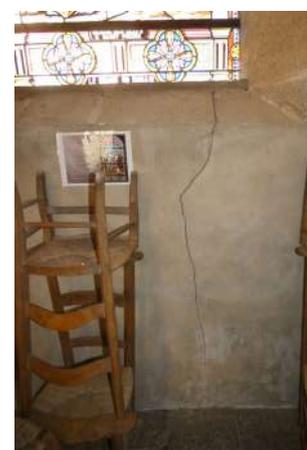
Bas-Côté Sud

La reprise tardive d'enduit ciment sur l'ensemble des soubassement excepté sur le chevet et sur les murs occidentaux des bras Nord et Sud du Transept montrent que les désordres sont récurrents. Nous observons que deux descentes d'écoulement pluviales sont dans ces angles. La pose d'un cintre métallique sur la travée du bas-côté menant au bras Sud du Transept indique clairement une désorganisation antérieure des maçonneries. De plus, la réalisation d'un drainage agricole en pied de mur sur la partie Sud ne participe pas à la bonne collecte et traitement des eaux de surface.

Sur les photos 1 et 2, nous observons très distinctement la présence de la queue de pierre des claveaux de la baie.

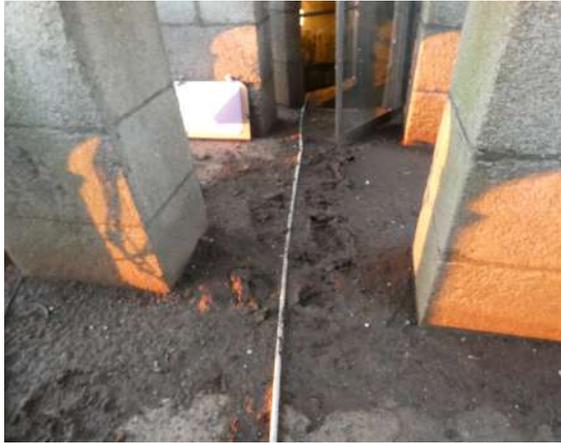
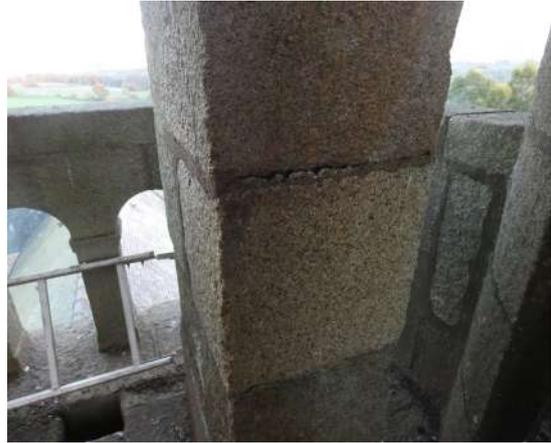
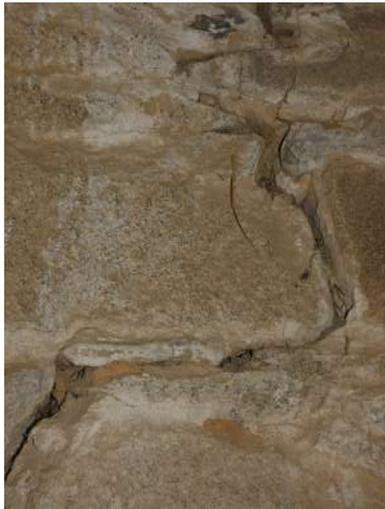
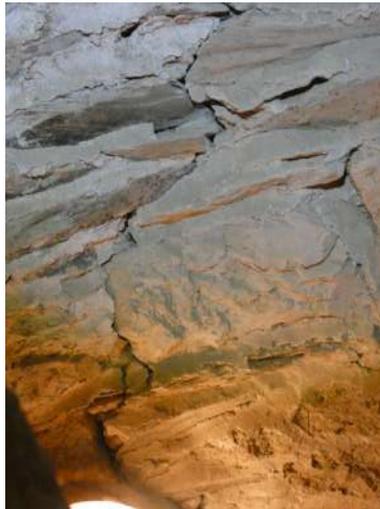
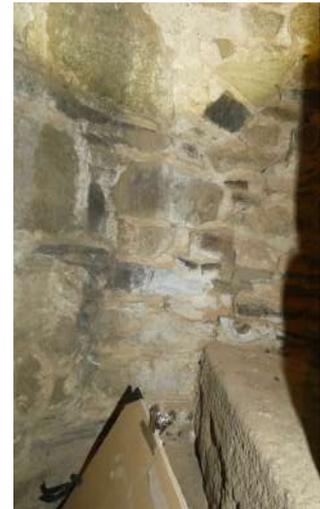
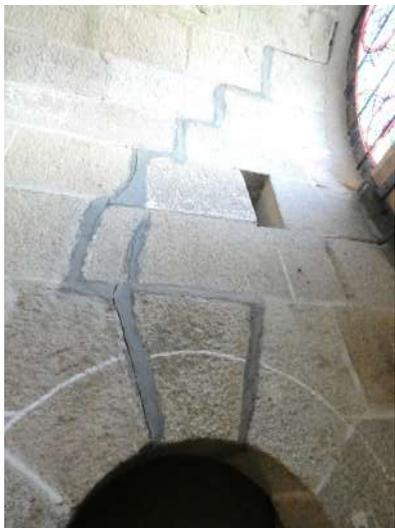
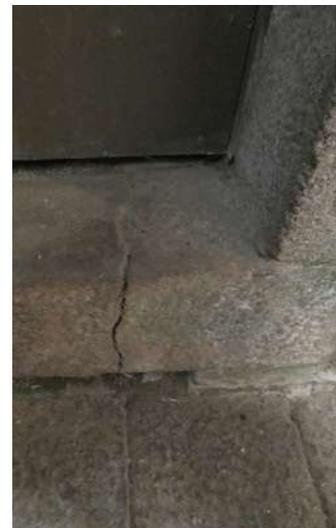
NEF ET CLOCHER

La nef présente des fissures traversantes obliques au niveau du mur gouttereau sur la première travée occidentale au droit du clocher. Des fissures verticales sont visibles au droit des arcs doubleau. Sur le clocher, l'eau pénètre en abondance par les joints de la terrasse et à la jonction de la couverture avec la nef. On retrouve des fissures verticales, sur la maçonnerie de moellons dans la tourelle d'escalier, sur la façade occidentale au niveau des percements et sur la voûte en berceau au RDC.

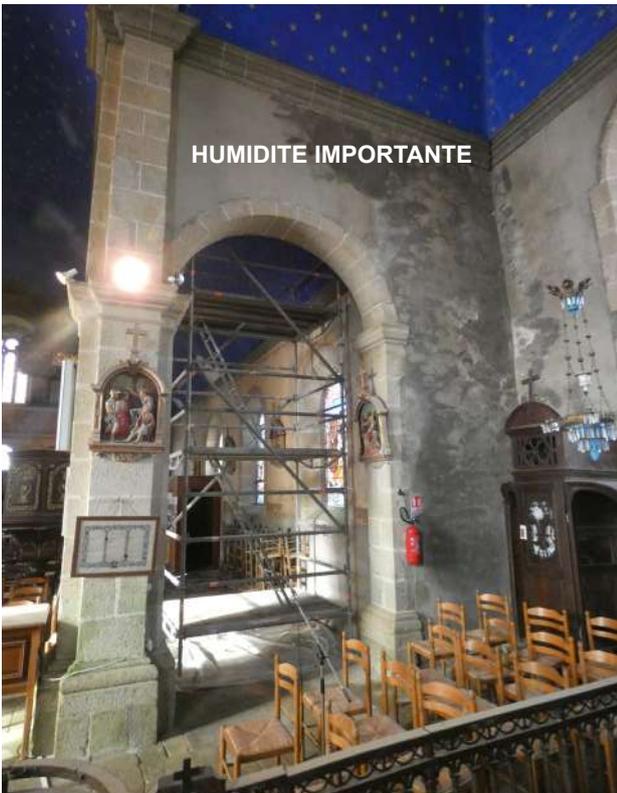
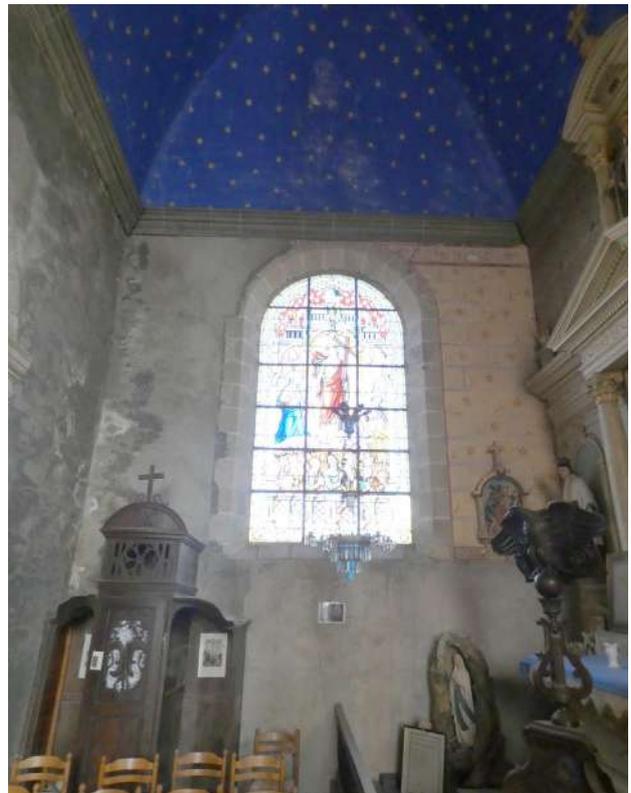
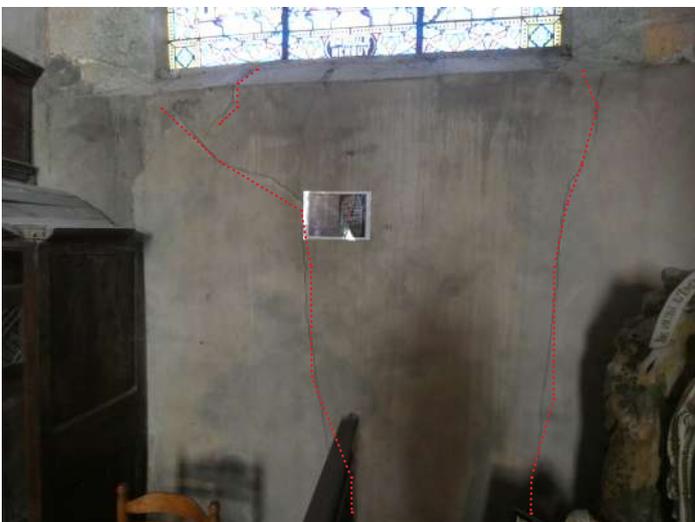
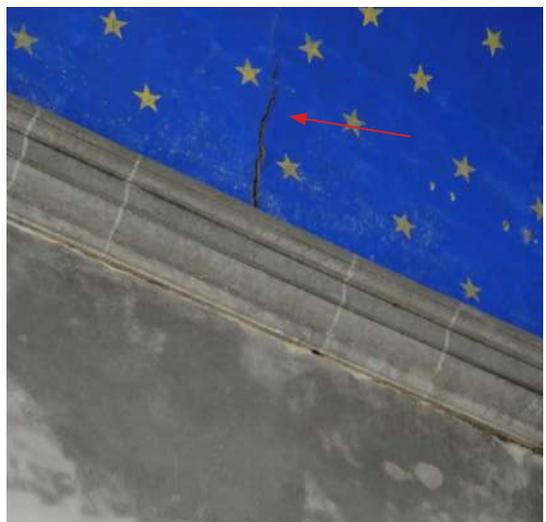
Bras Nord de Transept

Nous retrouvons le même process d'intervention que sur le bras Sud du Transept avec des reprises d'enduit très probablement dégradé et restitué au ciment. De nombreuses tâches sont perceptibles sur les murs Ouest et Nord avec des efflorescences de sel. Pathologies similaires mettant en cause le système de récupération des eaux pluviales puisque l'humidité est présente sur l'ensemble de la hauteur du mur et interrogeant sur les auréoles présentes sur les voûtes terre et plâtre posant la question d'un phénomène de siphonnage des couvertures ?

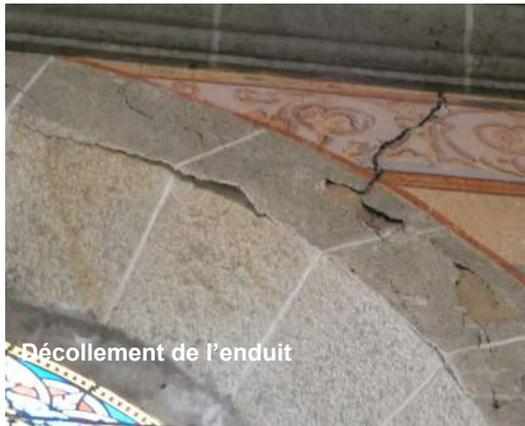
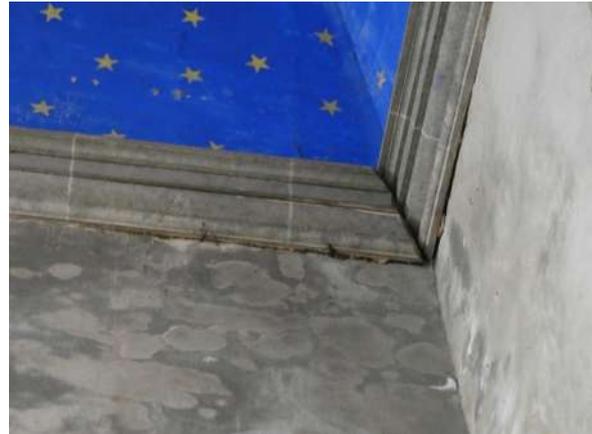
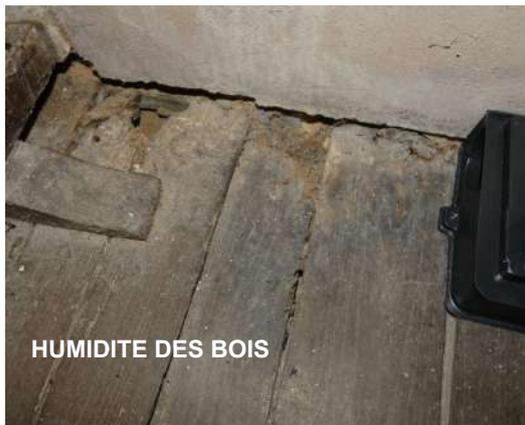
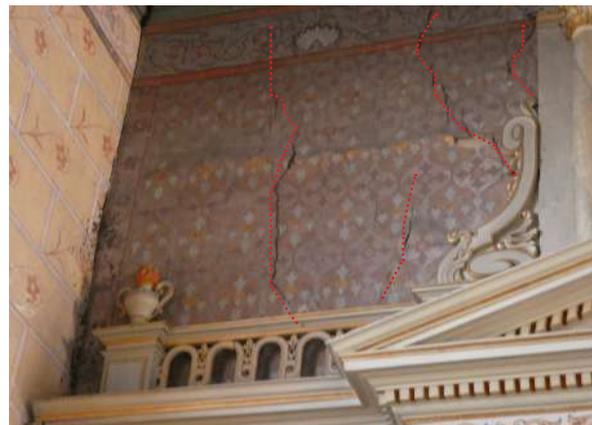
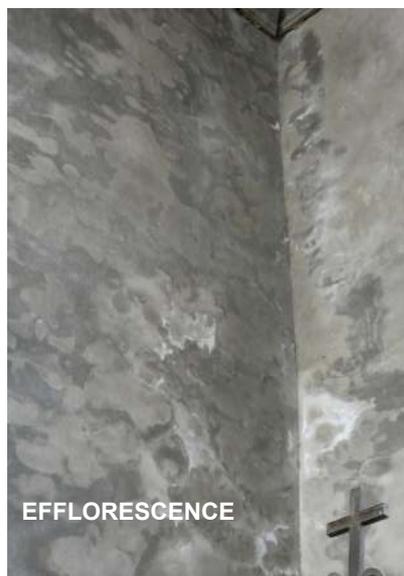
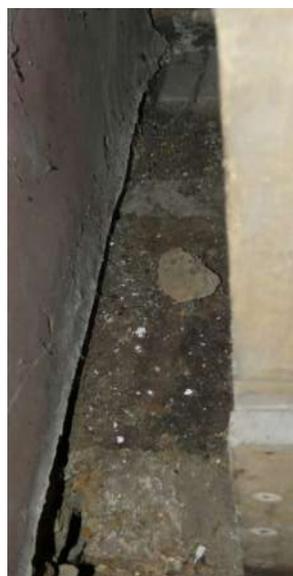
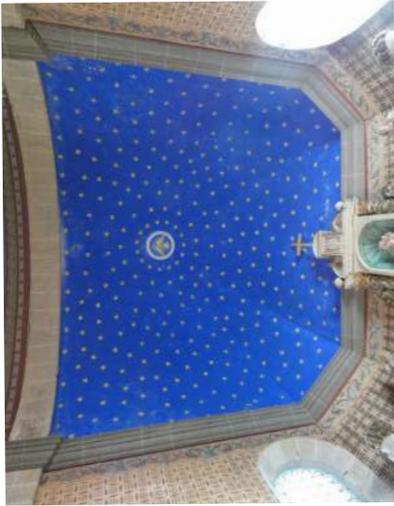
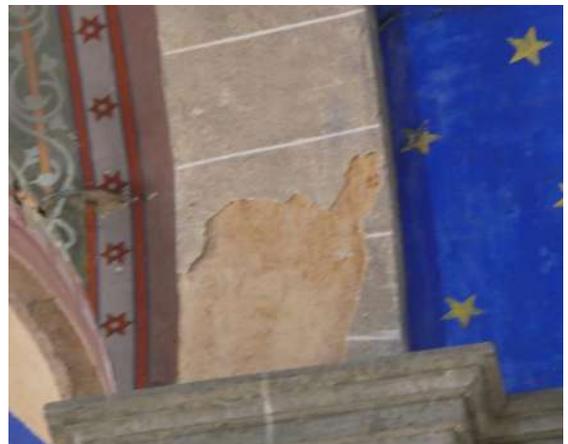
Arc doubleau présentant des fissuration et décollement et chute de l'enduit.

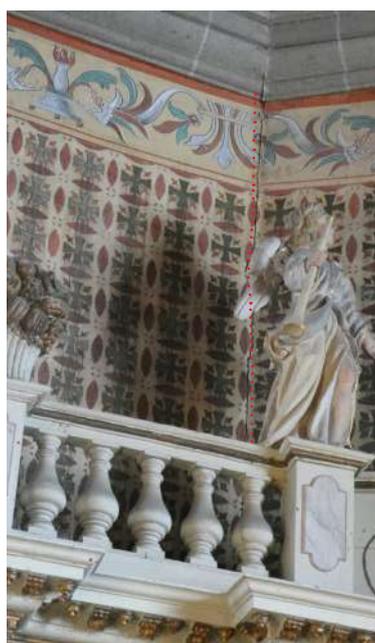
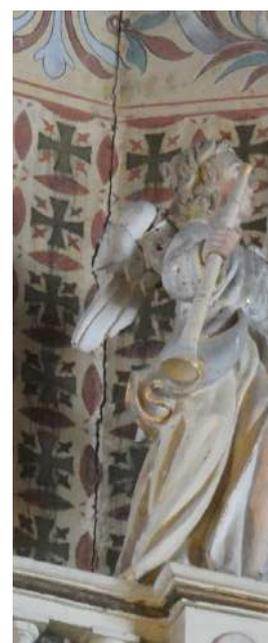
La Croisée du Transept présente majoritairement des altérations au aux pieds de noue avec de fortes infiltrations provoquant le pourrissement de la charpente et la chute d'enduit. Des raccords en plâtre sont visibles en deux points montrant que cette problématique est assez ancienne. L'arc diaphragme du chevet (en enduit imitation pierre) présente des fissurations et décollement en plusieurs parties.

Pied de noue altéré.

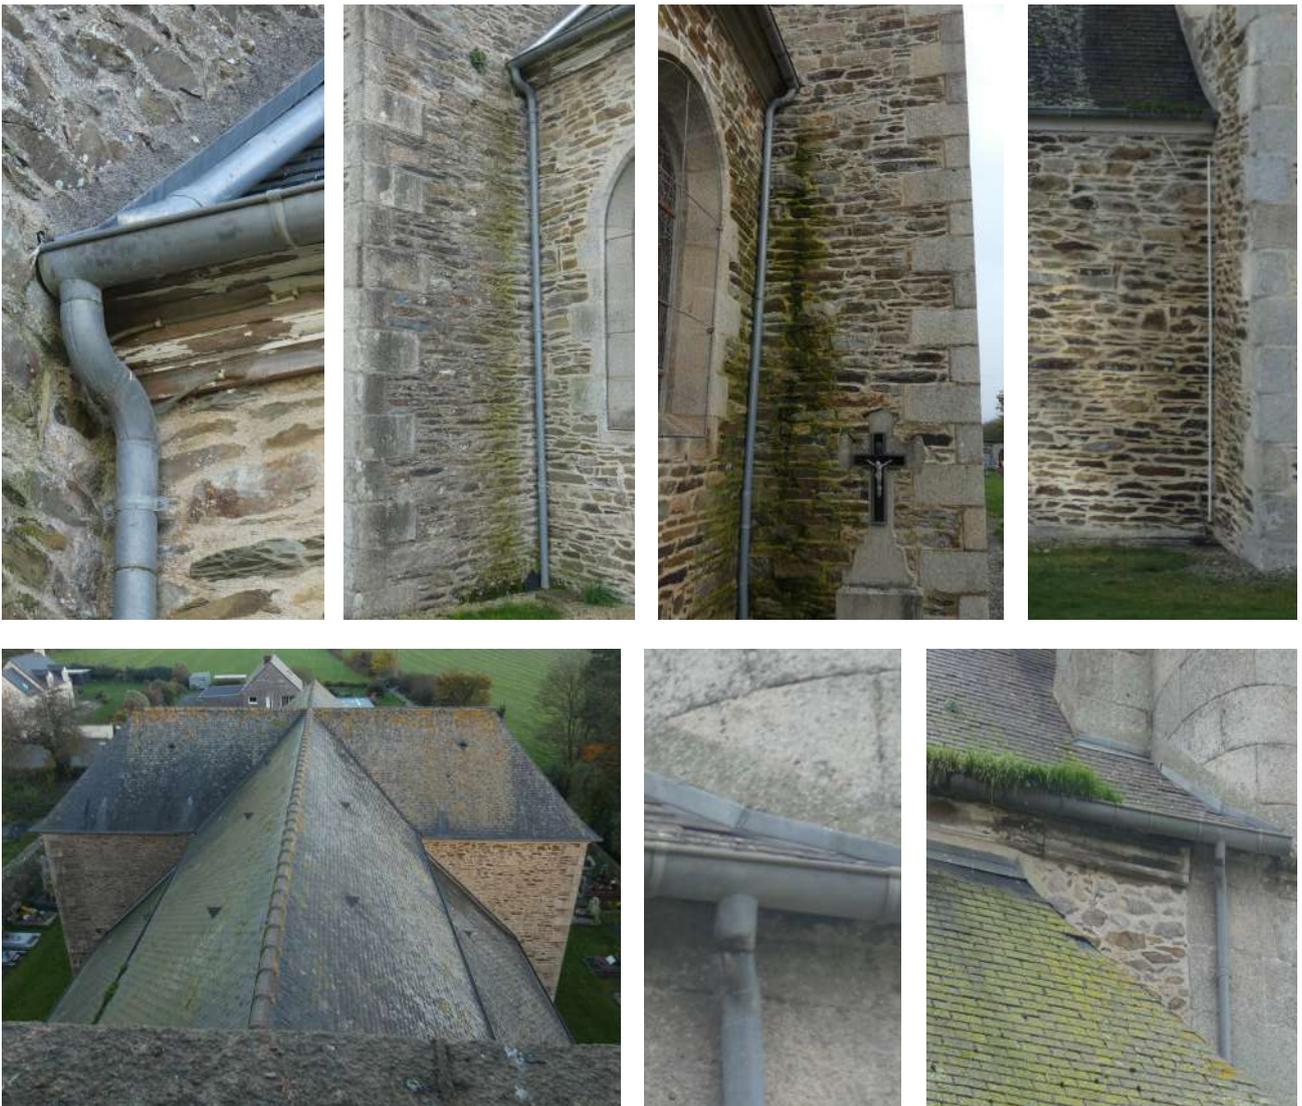
Plan de couverture et de surface de récupération des eaux pluviales - Source : XV41 Architecte.

Le schéma ci-contre montre la répartition des surfaces de récupération des couvertures et le cheminement de l'eau vers les descentes EP existantes. La reprise des eaux des zones N1 et N2 est renvoyée dans la gouttière des bas-côtés au droit de la descente EP. En cas de forte pluie, la gouttière est sous-dimensionnée et l'eau se déverse sur le smurs Ouest du Transept. Les eaux de pluie des zones N3 et N4 sont renvoyées sur lrs couvertures basses mais en tête de versant. Nous retrouvons d'importantes taches d'humidité à la jonction sacristie chevet montrant que le réseau de récupération est défaillant puisque les maçonneries sont trempées.

Le parti de restauration envisagé doit dans un premier temps permettre de stopper les désordres liés à l'eau de pluie. Il est nécessaire dans la première tranche de traiter la récupération des eaux pluviales et de mettre hors d'eau l'édifice par des interventions ciblées sur la couverture de l'église. Le choix et l'emprise de la confortation des sols s'effectuera en fonction des sondages et analyses complémentaires, il est prévu une reprise générale compris piles et murs intérieurs de l'édifice. Le procédé envisagé serait de pouvoir traiter les terrains d'assise compressibles par des injections, cette seconde solution serait à mettre en oeuvre sous l'ensemble des murs et sur toute hauteur des limons et toute largeur des fondations. Son intérêt tient par ailleurs dans une mise en oeuvre très peu intrusive et « destructrice » pour le bâti. Nous indiquons avoir chiffré cette prestation dans l'estimation en provision.

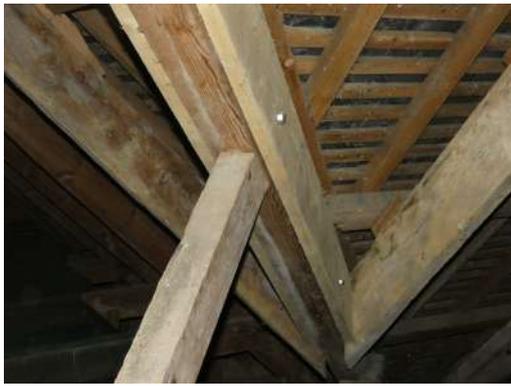
Renforcement par moisage boulonné de la noue.

La charpente présente des attaques xylophages sur différentes zones et notamment par la présence de bois d'aubier sur les sections de bois. Des renforts par moisage sont visibles au niveau des noues, témoin de confortation réalisée lors des réfections de la couverture.

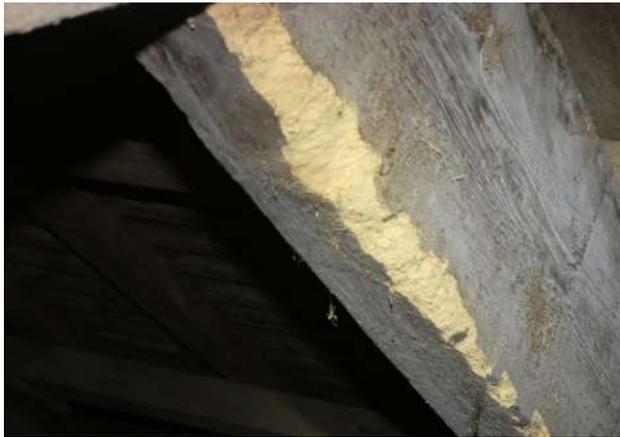
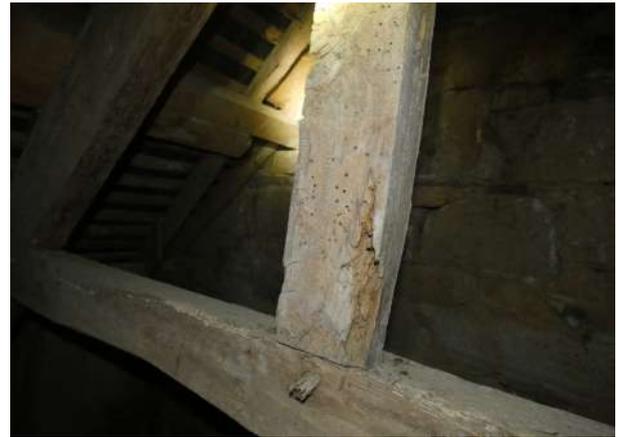
Présence d'attaque xylophage (actif car nous observons de la sciure).
