CÔTES D'ARMOR - LA ROCHE-JAUDY

EGLISE SAINT-MAUDEZ
ETUDE DIAGNOSTIC

Rapport de présentation - Décembre 2023

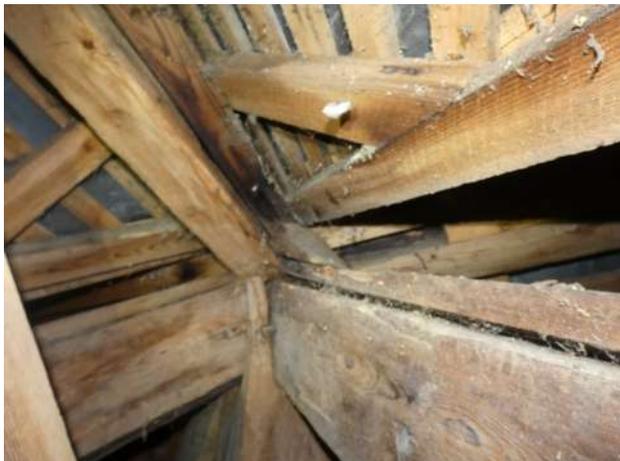
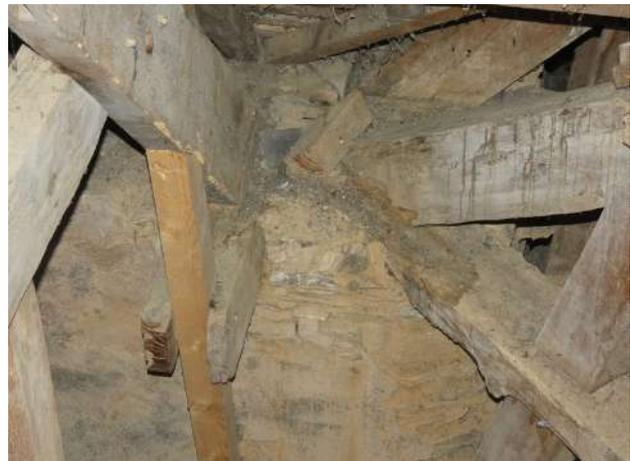
Présence d'infiltration au droit du poignon de la croisée et des pieds des noues.

Des traces d'infiltrations se concentrent au niveau de la Croisée (noues, poinçon central...), au droit du massif occidental et du clocher et plus aléatoirement sur quelques chevrons et arbalétriers. Les demi-ferme des croques et notamment du chevet nécessiterait d'améliorer la triangulation afin d'éviter un phénomène de poussée au vide. La déformation convexe sur le mur orientale du chevet est le témoin de ces mouvements.

Notons que si les eaux de récupération ne sont pas traitées d'une autre manière, les maçonneries vont poursuivre leurs dégradations par l'accumulation d'eau sur certaines parties. Un travail d'entretien et de reprise des noues est nécessaire afin d'éviter tout développement de champignons.

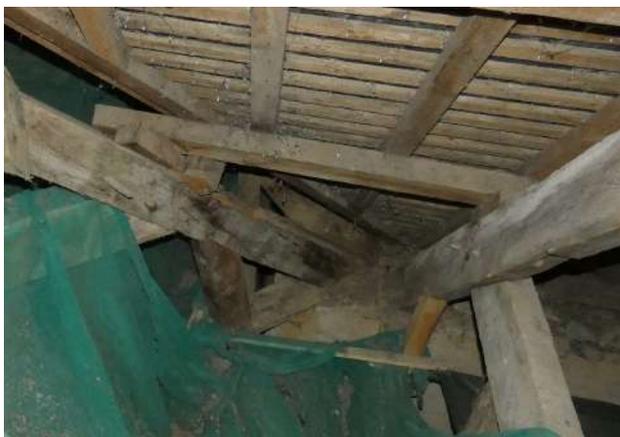
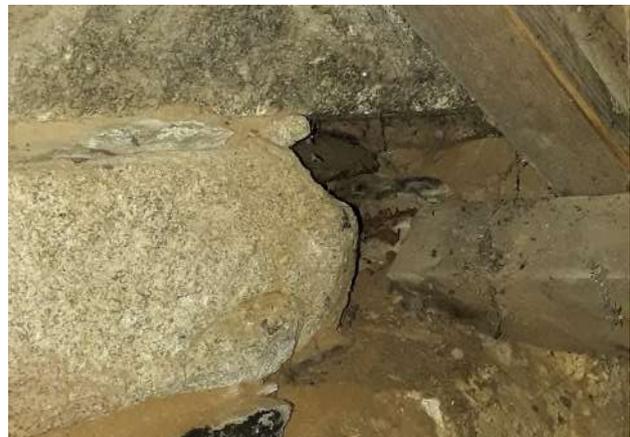
About de panne intermédiaire dégradée et simplement posée dans un ancien empochement.

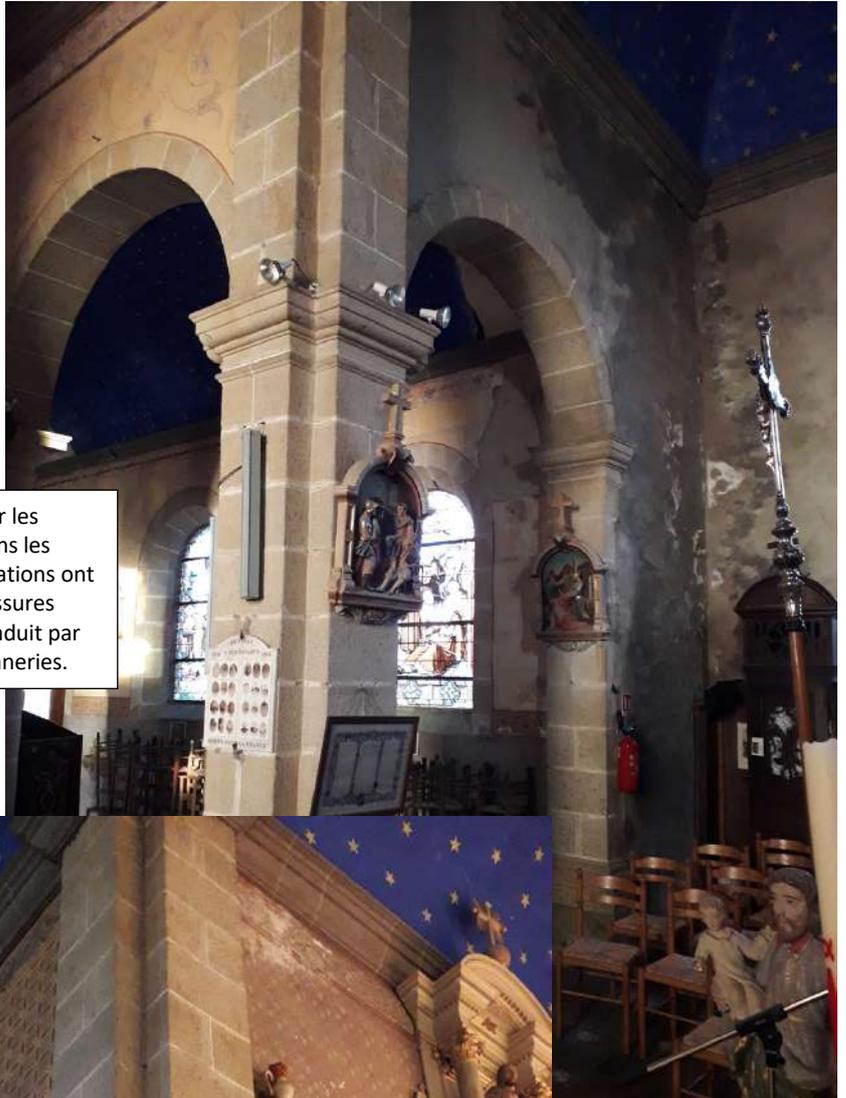
Dégradations occasionnées par les infiltrations d'eaux de pluies dans les maçonneries et enduits. Ces dégradations ont des correspondances avec les fissures présentes à l'extérieur. Ceci se traduit par une perte de cohésion des maçonneries.

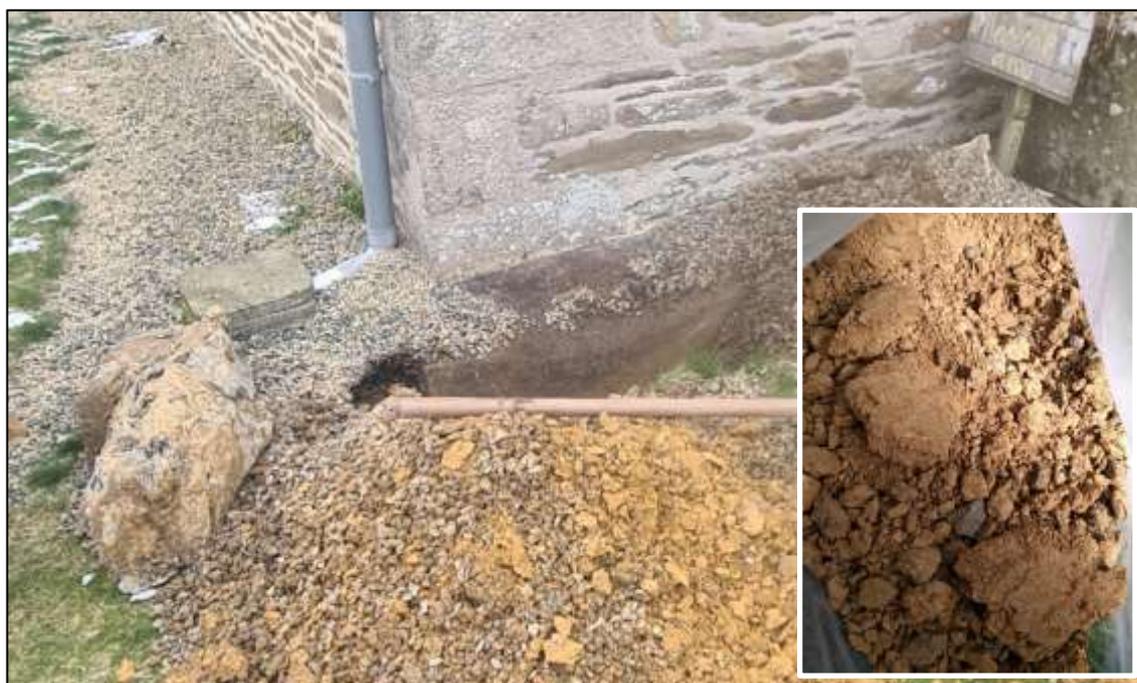
Situation du sondage RF5 et cuttings prélevés en sous-face de fondation

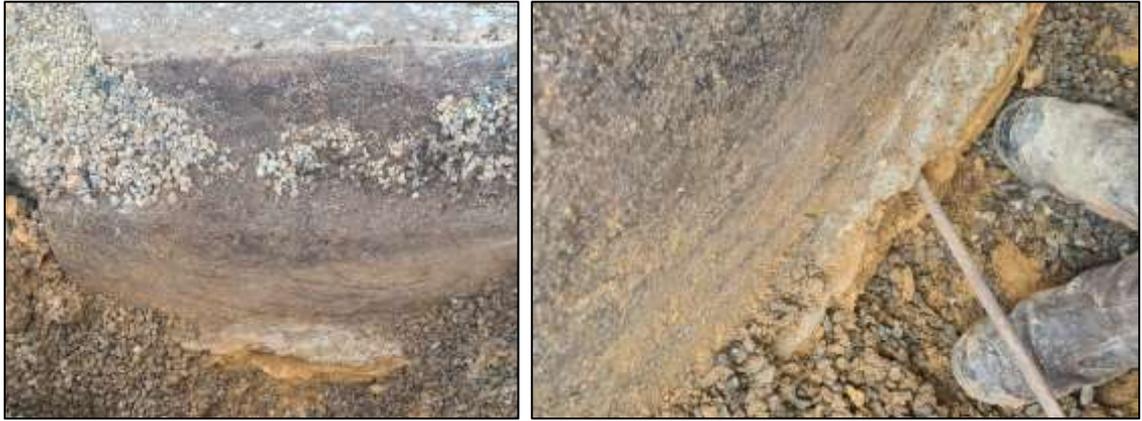
Photographies du sondage RF5

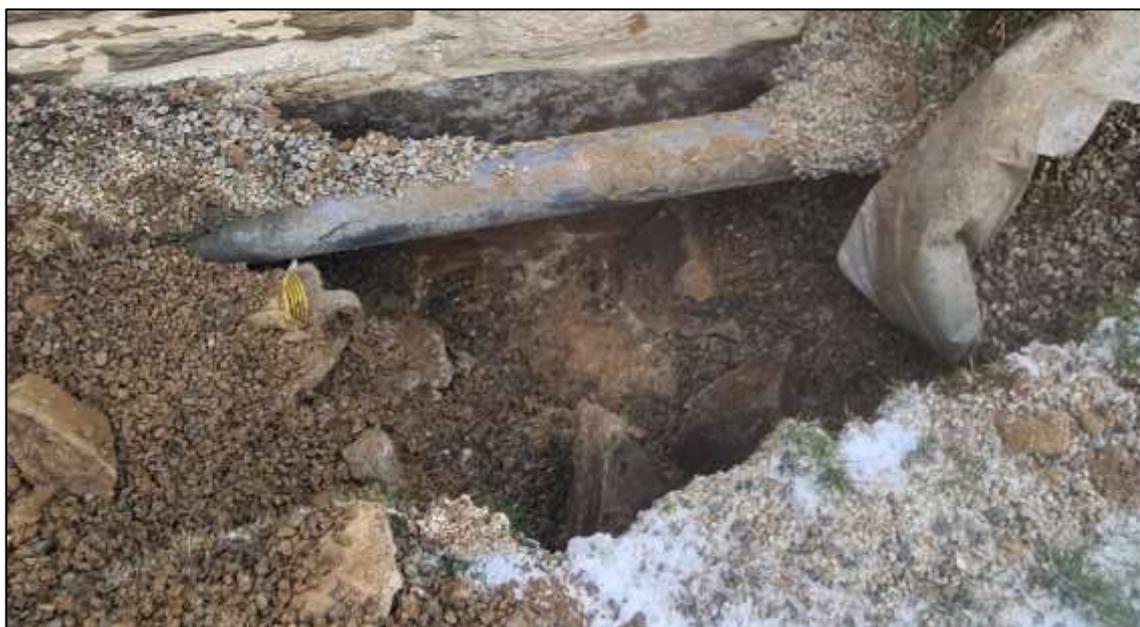
Photographie du sondage RF6

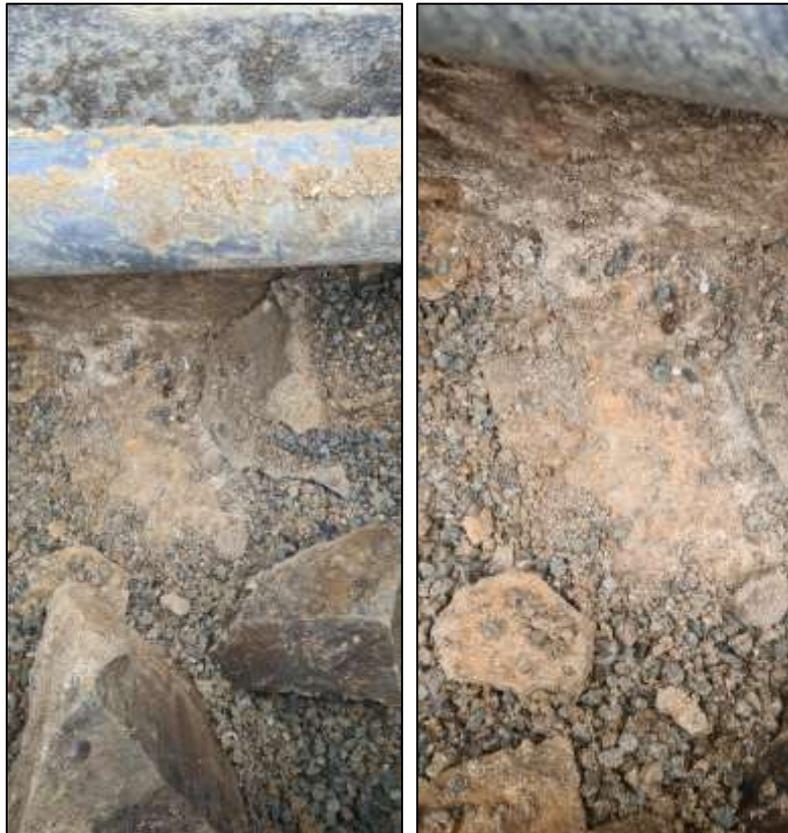
Photographies du sondage RF6

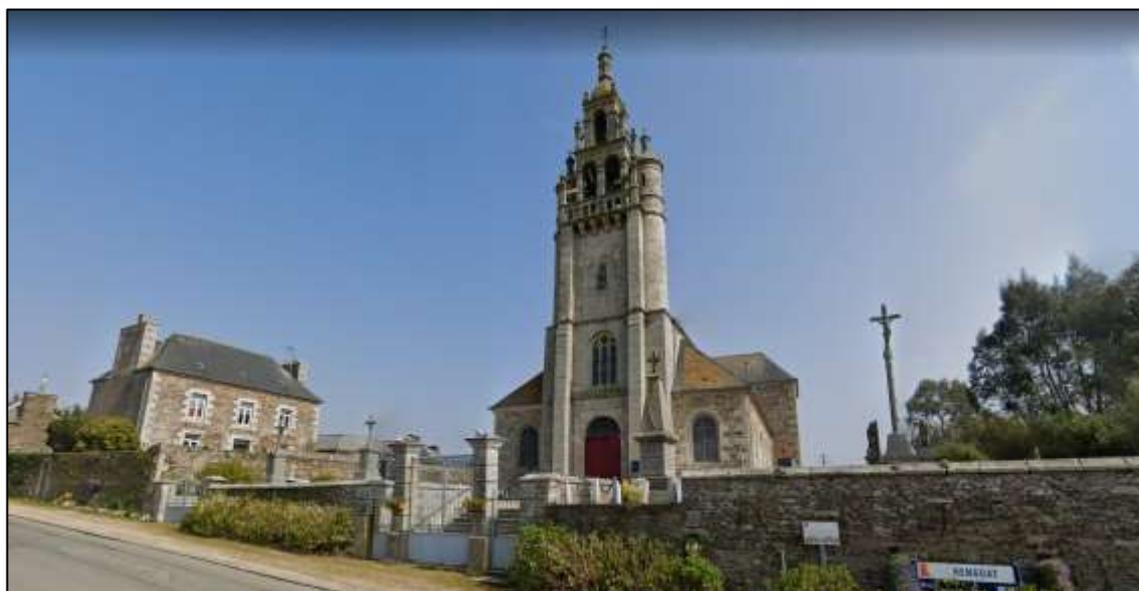
Il est probable en effet que des déblais aient été réalisés au Nord, avec évacuation des limons de tête, qui auraient en revanche été conservés au Sud :

Le soutènement bordant la RD à l'Ouest de l'édifice traduit un terrain d'origine plus haut au Nord qu'au Sud
